**ACESSIBILIDADE EM UNIDADE BÁSICA DE SAÚDE NO MUNICÍPIO DE
ITAITUBA-PA: ESTUDO DE CASO**

Trabalho de Conclusão de Curso, apresentado ao curso de Graduação em Engenharia Civil, pela Universidade Federal do Oeste do Pará, como requisito parcial para obtenção do título de bacharel em Engenharia Civil.

Realizar um levantamento das condições de acessibilidade e apresentar propostas de adequação referente a NBR 9050:2020 na Unidade Básica de Saúde (UBS) Piracaná, no município de Itaituba – PA.

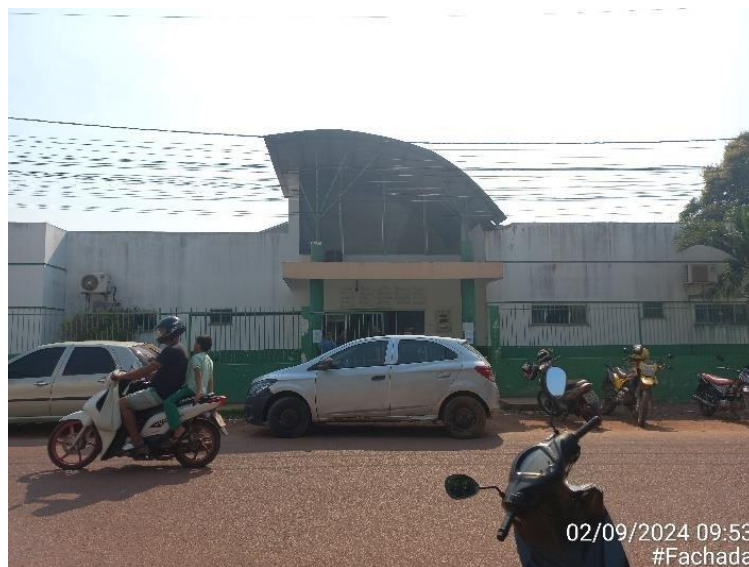
Figura 24 — Veículos posicionados na área externa

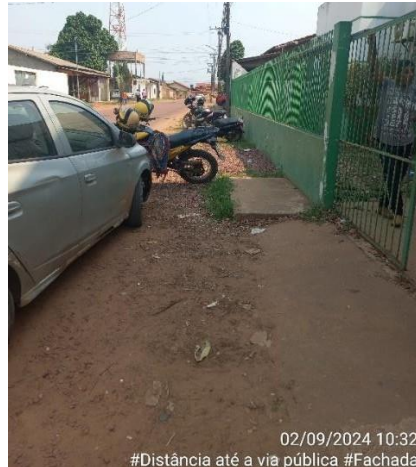
Outro problema identificado foi a ocorrência frequente de paradas em locais inadequados, como em frente à entrada da UBS ou em áreas não destinadas ao estacionamento. Essa situação compromete a segurança dos pedestres e usuários do serviço, aumentando o risco de acidentes e dificultando a acessibilidade de quem precisa utilizar a unidade, como mostrado na Figura 25.

Figura 25 — Estacionamento inadequado na frente da UBS

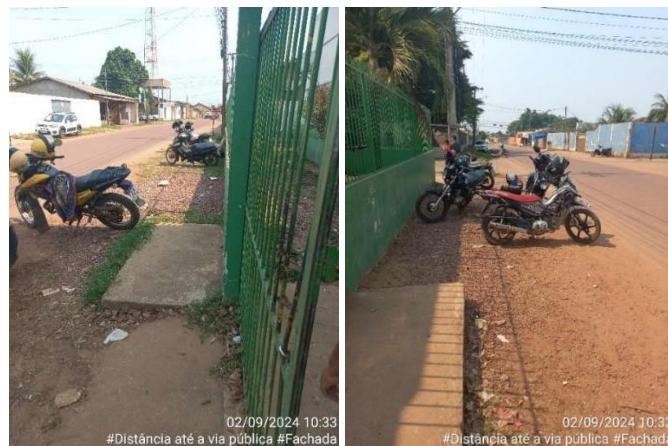
Figura 26 — Calçada

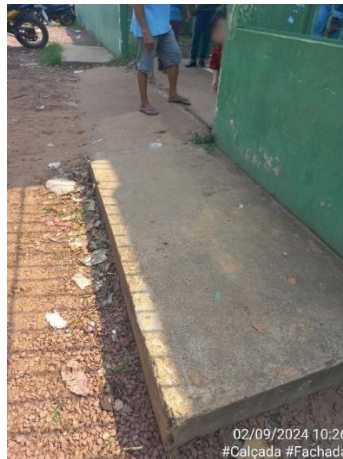
Figura 27 — Rampa

No entanto, a avaliação identificou um problema significativo: a rampa apresenta um desnível de 0,17 metros, o que resulta em uma inclinação de 17%, muito acima do limite permitido pela norma. A NBR 9050:2020 estabelece que a inclinação máxima para rampas deve ser de 8,33%, garantindo que o percurso possa ser utilizado de forma segura por cadeirantes e pessoas com dificuldade de locomoção. Para atender a essa exigência, a rampa deveria ter pelo menos 2,04 metros de largura, enquanto a estrutura atual é significativamente mais inclinada.

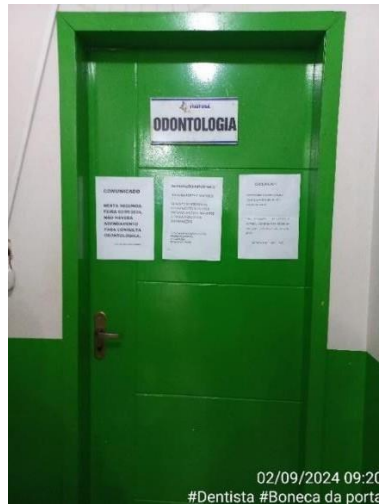
Figura 28 — Porta com sinalização visual

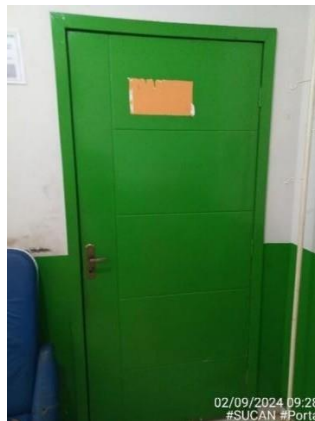
Figura 29 — Porta sem sinalização visual

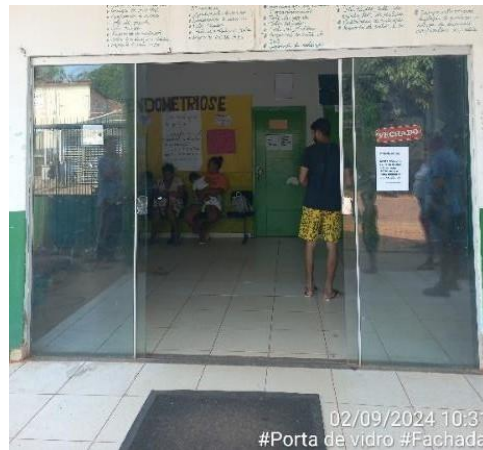
Além disso, a porta de entrada, que é composta por vidro, não apresenta sinalização visual contínua, como faixas contrastantes (Figura 30), em desacordo com os requisitos da NBR 9050:2020. Essa omissão compromete a segurança e acessibilidade, pois dificulta a identificação do acesso por pessoas com baixa visão ou deficiência visual, aumentando o risco de acidentes devido à desorientação.

Figura 30 — Porta de entrada, de vidro

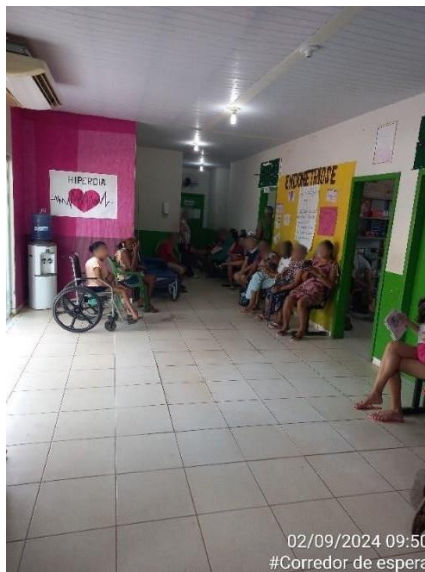
Figura 31 — Corredor de espera

A reorganização desses elementos é fundamental para garantir maior conforto e acessibilidade a todos os usuários, incluindo aqueles com necessidades especiais de mobilidade.

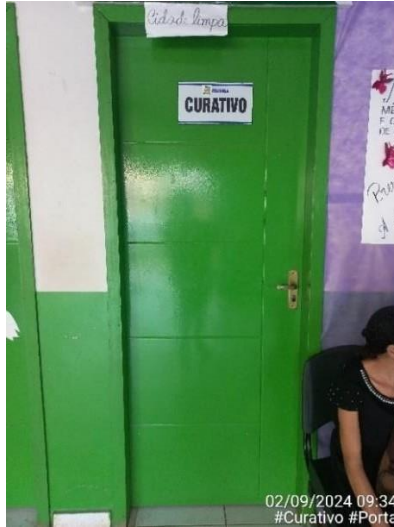
Figura 32 — Porta padrão, 0,77 x 2,10 m

OBSERVAÇÃO³: AS PORTAS QUE SERAM USADAS PARA SUBSTITUIR AS ANTIGAS DEVEM TER 0,80X2,10 M, CONFORME A NBR 9050:2020;

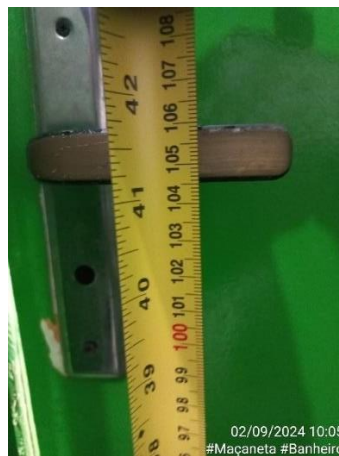
As maçanetas, do tipo alavanca, estão instaladas a uma altura média de 1,06 m, dentro do intervalo recomendado de 0,80 m a 1,10 m (Figura 33), atendendo adequadamente aos critérios de acessibilidade.

Figura 33 — Altura das maçanetas

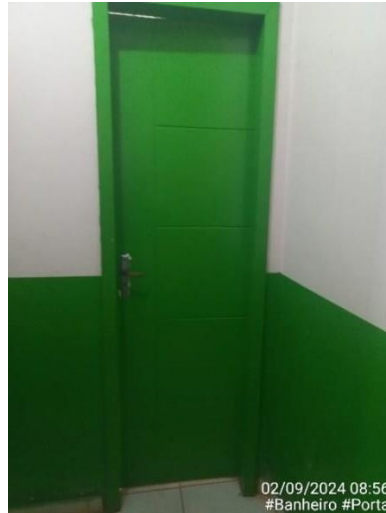
No entanto, a porta do banheiro apresenta várias inconformidades com os critérios de acessibilidade da NBR 9050:2020. Além da largura insuficiente, a abertura ocorre para o interior do ambiente, ao invés de ser para o lado externo, o que dificulta o acesso, especialmente em situações de emergência.

Figura 34 — Porta do banheiro

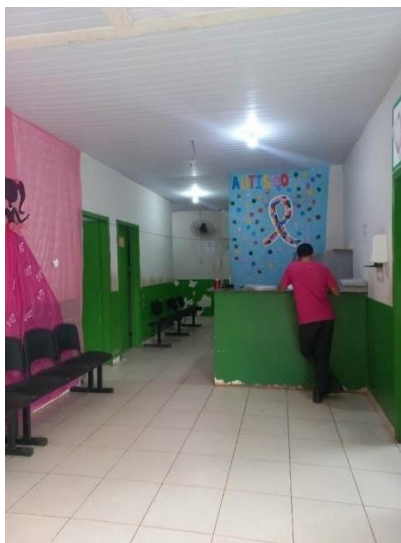
Figura 35 — Balcão de atendimento

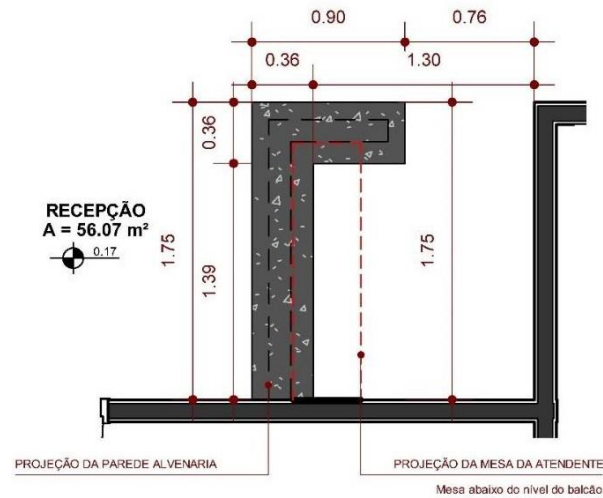
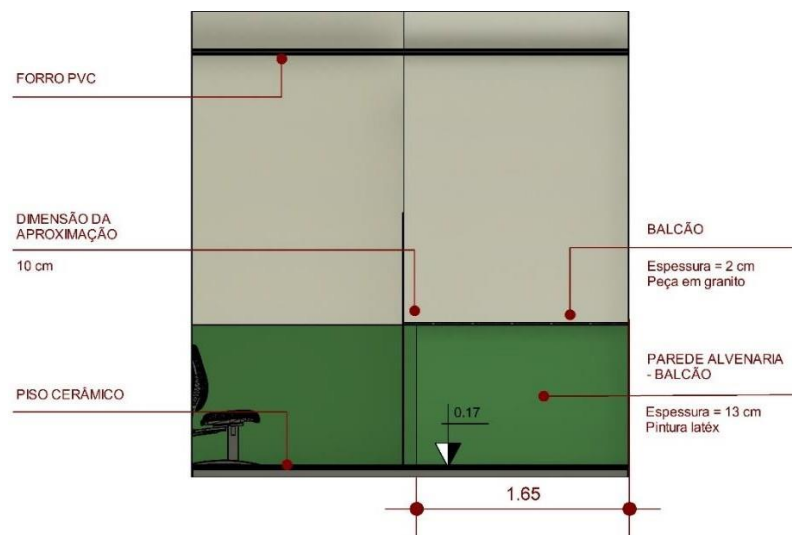
As Figuras 36 e 37 apresenta o desenho detalhado do balcão de atendimento atual da UBS, destacando suas dimensões e características, contando com vista superior e vista frontal.

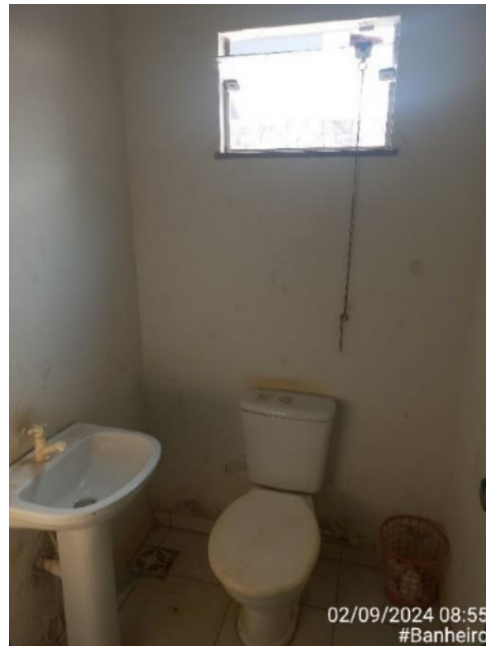
Figura 38 — Visão geral do banheiro

Além disso, o ambiente precisa de adaptações essenciais, como barras de apoio próximas ao vaso sanitário e adequação das alturas da pia e vaso sanitário, que dificulta o uso por pessoas com deficiência física. A Figura 39 demonstra as medidas da bacia sanitária atual.

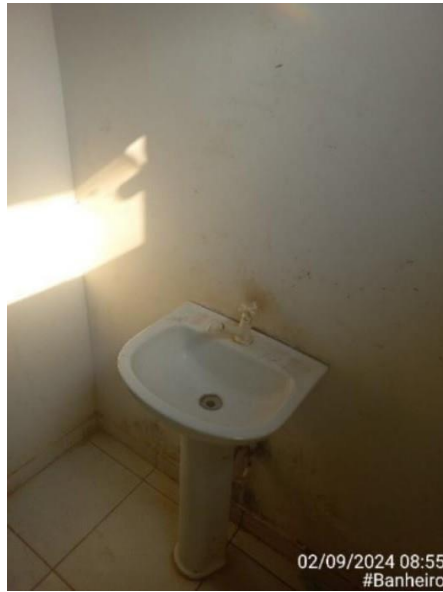
Outro ponto crítico foi a torneira instalada, que não possui acionamento por alavanca, sensor eletrônico ou dispositivos equivalentes, dificultando o uso por pessoas com limitações de mobilidade ou força nas mãos (Figura 40).

Figura 40 — Pia e torneira

TORNEIRA CROMADA C/ ALAVANCA, P/ DEFICIENTES FÍSICOS, APROVADA PELA NBR 9050, DOCOL PRESSMATIC OU EQUIVALENTE - FORNECIMENTO E INSTALAÇÃO (86906 - SINAPI)							Unidade: UN	
Cód.	Banco	Componente	Unidade	Preço Unitário - Cotação	Coef.	Custo Material	Custo M-O	Custo Total
88248	SINAPI	Servente com encargos complementares	H	R\$ 22,50	0,0303		R\$ 0,68	
88267	SINAPI	Encanador ou bombeiro hidráulico com encargos complementares	H	R\$ 27,47	0,096		R\$ 2,64	
3143	SINAPI	Fita crepe rolo de 25mm x 50m	UN	R\$ 13,28	0,021	R\$ 0,28		
-	-	Torneira	UN	R\$ 71,49	1	R\$ 71,49		
Custo total da composição								R\$ 75,09

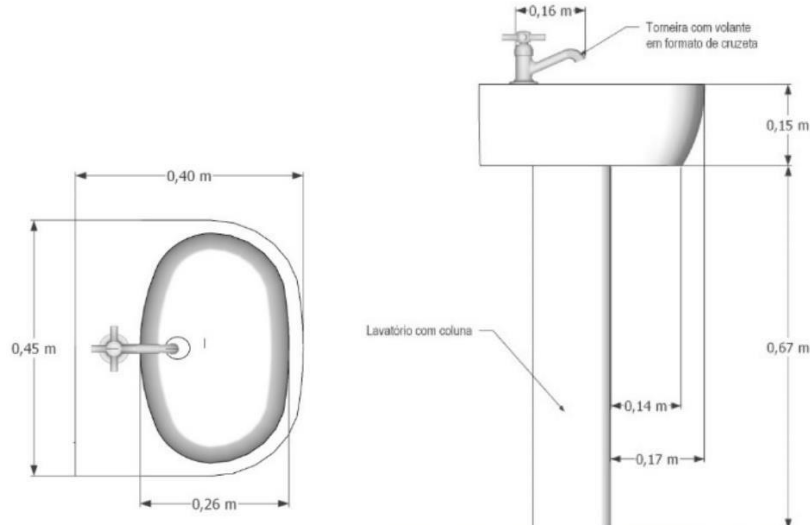
A Figura 41 ilustra as medidas do lavatório atual, onde se destaca a torneira com volante em formato de cruzeta.

Figura 41 — Vista superior e lateral do lavatório atual
