UNIVERSIDADE FEDERAL DO OESTE DO PARÁ UFOPA
CAMPUS UNIVERSITÁRIO DE ITAITUBA
BACHARELADO EM ENGENHARIA CIVIL

**PATOLOGIAS NO CONCRETO EM CONSTRUÇÕES PORTUÁRIAS –
ESTUDO DE CASO NO TERMINAL HIDROVIÁRIO DE ITAITUBA - PA**

Trabalho de Conclusão de Curso,
apresentado a Universidade Federal do
Oeste do Pará, como parte das
exigências para obtenção do título de
bacharel em Engenharia Civil.

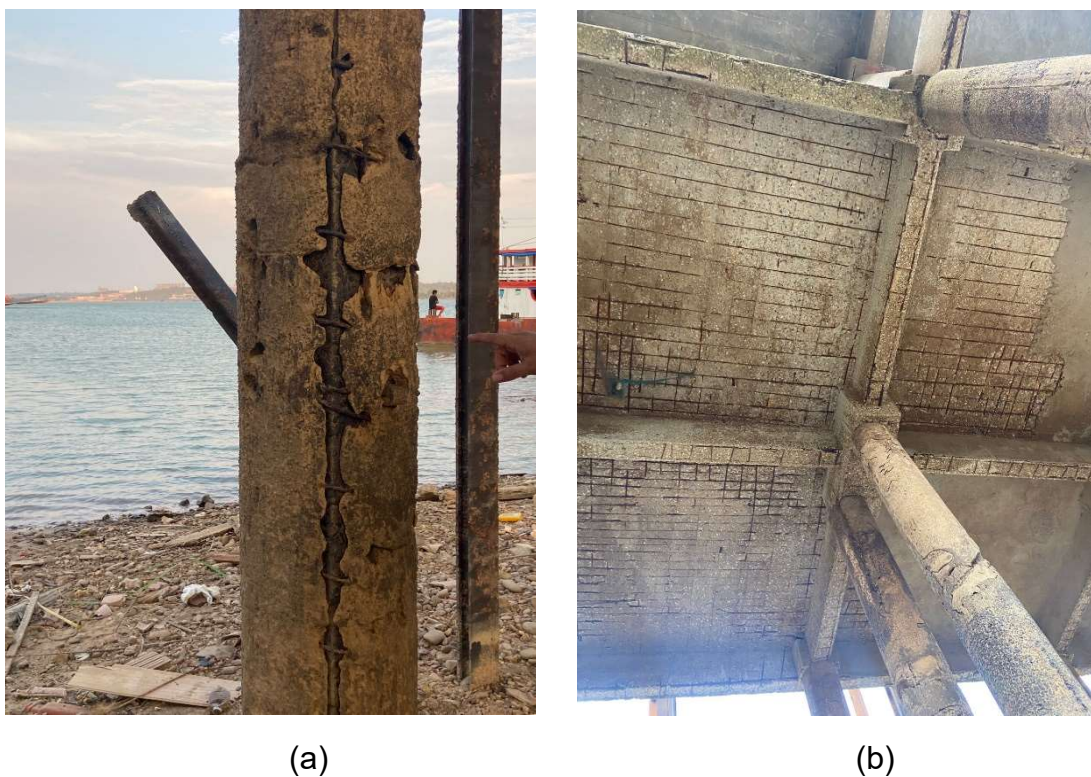
Figuras 10 - Pilar e laje com a presença de armaduras expostas

As imagens 10, (a) pilar com a presença de armadura exposta e laje com presença de armadura exposta (b) apresentadas a seguir, evidenciam a ocorrência de patologias no porto hidroviário da cidade de Itaituba-PA. Observa-se a presença de anomalias, tais como a carbonatação, que resulta na porosidade e fragilidade do concreto, em decorrência da interação entre a pasta de cimento e o gás carbônico (CO₂) presente na atmosfera. Além disso, identifica-se a corrosão generalizada das armaduras, a qual abrange uma significativa proporção das barras de aço que compõem a estrutura da armadura. Segundo Pauletti (2007), a carbonatação é um fenômeno no qual o pH de materiais cimentícios é reduzido através da reação físico-química entre os compostos hidratados do cimento e o gás carbônico da atmosfera. Com

Local	Porto hidroviário da cidade de Itaituba - PA
Manifestação	Fissuras, corrosão de armaduras, desagregação do concreto, eflorescência, deterioração por umidade
Classificação do problema	Anomalia construtiva
Possíveis causas	Umidade, corrosão das armaduras, desgaste com ação do tempo, carga excedente, efeito de salinidade

Intervenção	Realizar o reforço estrutural da laje e pilar, com tratamento adequado para áreas de influência hídrica, proteção contra corrosão
Risco	Alto

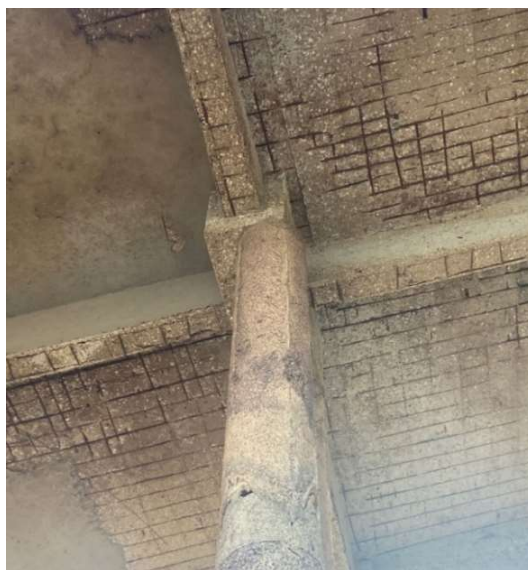
Figura 11- Excentricidade do pilar com a viga

A figura 11 ilustra a presença de excentricidade entre o pilar e a viga. Além de suas implicações estéticas, essa condição suscita considerações significativas quanto ao suporte de carga e, conseqüentemente, à segurança da estrutura. A excentricidade de um pilar em relação a uma viga refere-se ao desalinhamento entre os eixos. Quando a viga e o pilar são fixados de maneira descentralizada, ocorre a geração de momentos fletores e tensões adicionais no pilar. Essa situação é especialmente crítica em ambientes como o objeto de estudo, onde há variações de pressão devido ao fluxo de água, o que compromete a estabilidade da estrutura. De acordo com Araújo (2013), a rigidez da ligação entre a viga e pilar é alterada quando a excentricidade da viga em relação ao eixo do pilar é modificada. Este fato implica alterações na rigidez de toda a estrutura e, conseqüentemente, alterações na estabilidade da edificação, quanto menos rígida a ligação, menos rígida a estrutura e mais instável a edificação.

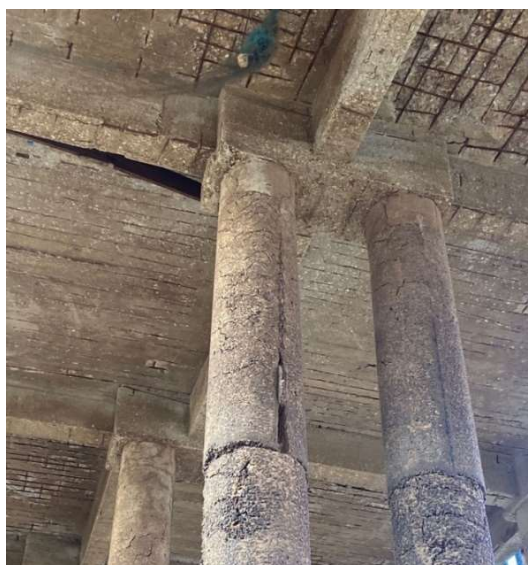
Figura 12 – Rachadura em pilar

O efeito patológico identificado na localização refere-se a problemas que surgem em decorrência da retração do concreto, que consiste na diminuição de seu volume, geralmente provocada pela eliminação da água contida em seu interior (exsudação) ou por sobrecarga. Essas fissuras comprometem a eficiência estrutural e possibilitam a infiltração de água na estrutura, o que pode gerar outros problemas, como a corrosão das armaduras. Segundo Felipe Lima (2023) é um estágio da abertura requer atenção imediata. É mais “fácil” de ser identificada, as aberturas têm mais de 3 milímetros de espessura, em alguns casos é possível ver do outro lado. A figura 12 mostra a presença de rachaduras no pilar.

Local	Porto hidroviário da cidade de Itaituba - PA
Manifestação	Deterioração do concreto nos pilares
Classificação do problema	Exposição à intempéries, fissuração e degradação do concreto
Possíveis causas	Ação hídrica na estrutura em épocas de alta maré
Intervenção	Reabilitação estrutural e manutenção preventiva
Risco	Alto

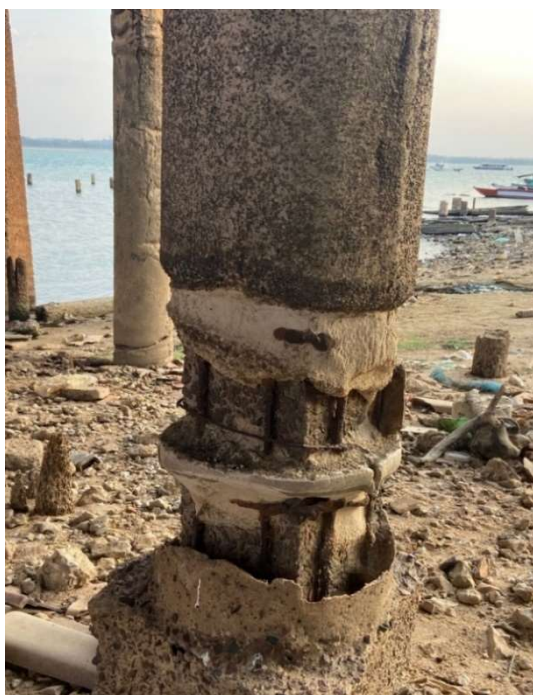
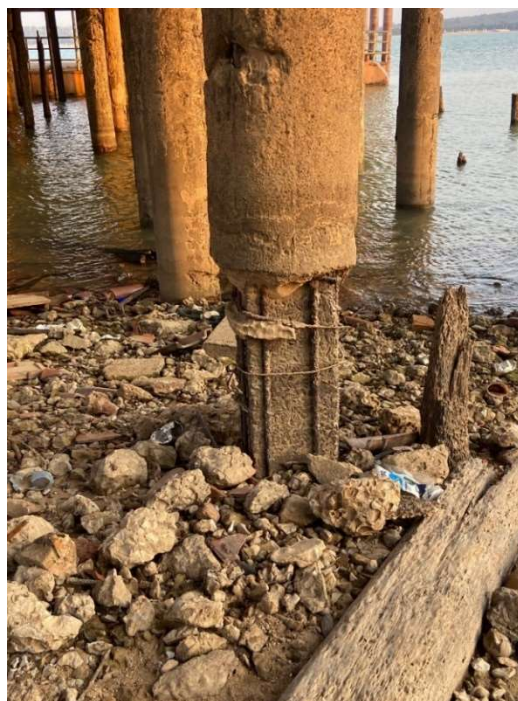
Figuras 13 – Visualização do reforço estrutural

intervenção revela a presença de patologias adicionais no pilar, sendo que uma parte significativa desse reforço já se encontra totalmente degradada.

Local	Porto hidroviário da cidade de Itaituba - PA
Manifestação	Deterioração do concreto, corrosão das armaduras, erosão e desgaste, exposição a intempéries
Classificação do problema	Anomalias construtivas
Possíveis causas	Ação hídrica, falta de manutenção, reações químicas, fatores construtivos

Intervenção	Reforço estrutural, tratamento da corrosão da armadura, impermeabilização e proteção da estrutura, manutenção preventiva
Risco	Alto

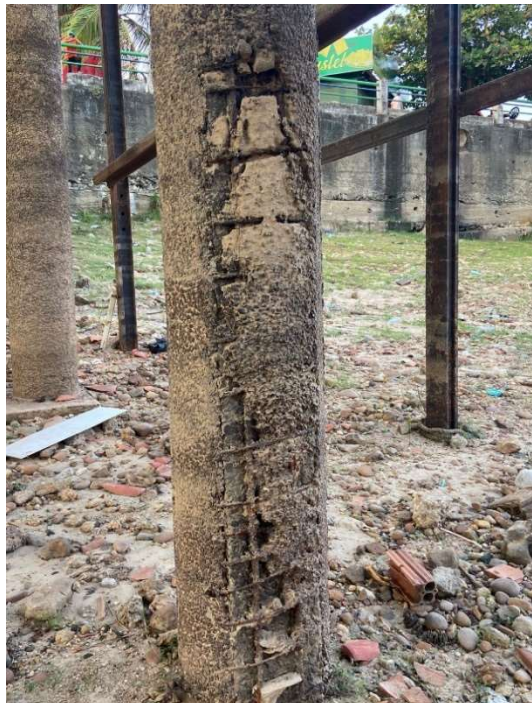
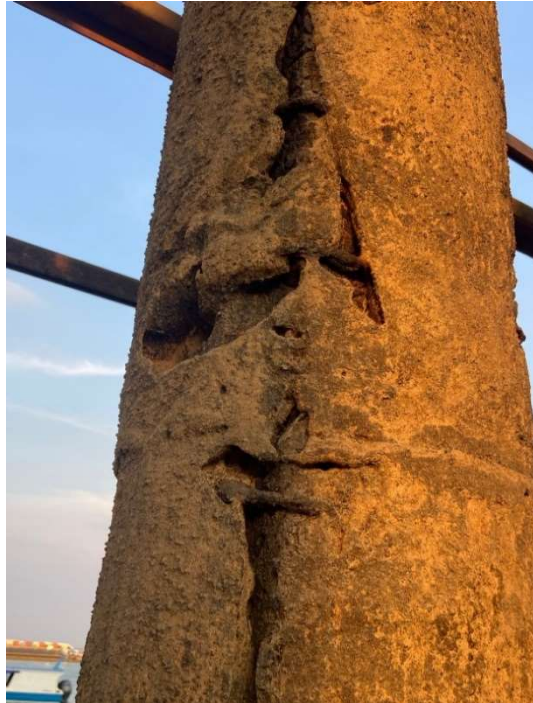
Figuras 14 – desagregação do concreto e corrosão de armadura

Local	Porto hidroviário da cidade de Itaituba - PA
Manifestação	Deterioração avançada do concreto, corrosão das armaduras, ação de agentes agressivos, falta de manutenção
Classificação do problema	Anomalias construtivas e falta de manutenção preventiva
Possíveis causas	Deficiência construtiva, falta de manutenção, exposição ambiental severa
Intervenção	Recuperação e reforço estrutural, tratamento de corrosão de armaduras, proteção da estrutura e manutenção preventiva
Risco	Alto

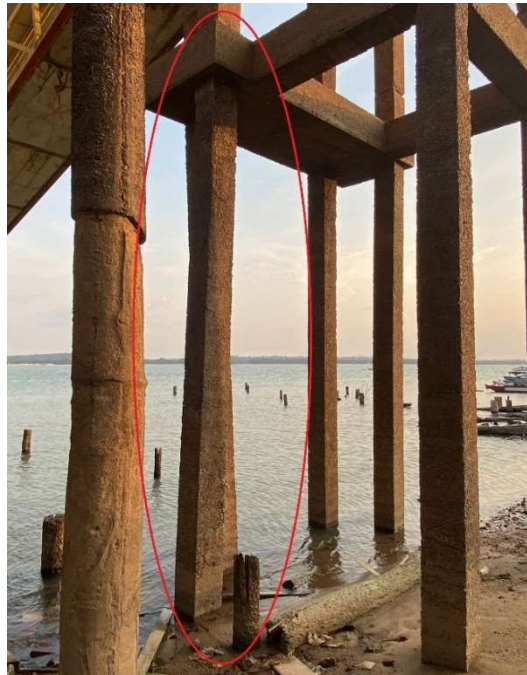
Figura 15 – Pilar inclinado

- Fatores ambientais: as erosões do solo ao redor da fundação, bem como as variações de temperatura e umidade, podem comprometer a integridade do solo
- Deterioração de materiais: fenômenos como corrosão e fissuração podem resultar em uma redução da resistência e em falhas estruturais.

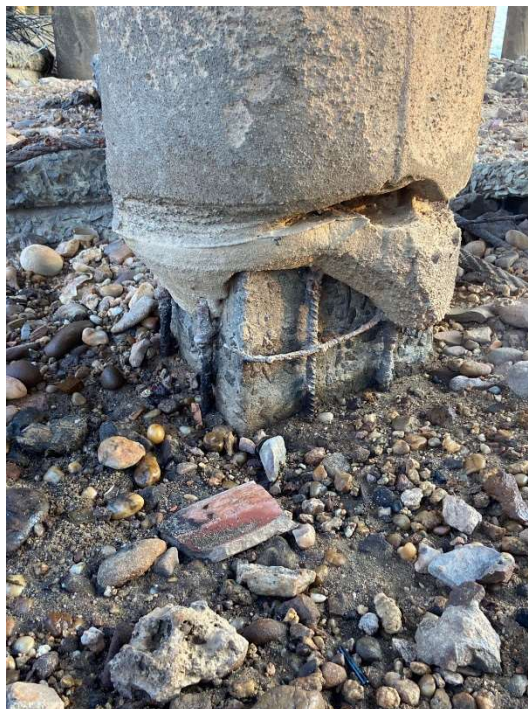
Figura 16 – desagregação do reforço estrutural

A proteção de um pilar em áreas fluviais, com a camada de concreto de reforço desintegrada e a armadura exposta, pode ser atribuída a problemas relacionados às condições ambientais que são submetidas. Um dos problemas a serem considerados é a sedimentação, na qual o acúmulo de sedimentos pode gerar benefícios adicionais no pilar, resultando no desgaste da camada de concreto. Outro fator relevante é a corrosão acelerada, que ocorre devido à exposição à umidade, especialmente quando a água contém cloretos e minerais que potencializam essa manipulação. Além disso, a sobrecarga hidráulica, resultante da pressão exercida por cheias e do impacto das águas, também contribui para essa sobrecarga.

Na figura 16 é possível observar que o modelo estrutural original apresenta geometria seccional quadrada onde todas as arestas possuem o mesmo tamanho, conseqüentemente maior área de superfície exposta ao fluxo d' água, se tornando vulnerável a impactos laterais.

Local	Porto hidroviário da cidade de Itaituba - PA
Manifestação	Erosão do pilar, armadura exposta, desgaste da superfície
Classificação do problema	Degradação física, exposição da armadura, patologias estruturais, intempéries ambientais externos
Possíveis causas	Ação hídrica, desgaste mecânico, deficiências no material, fatores estruturais, falta de manutenção
