**UNIVERSIDADE FEDERAL DO OESTE DO PARÁ
CAMPUS UNIVERSITÁRIO DE ITAITUBA
BACHARELADO EM ENGENHARIA CIVIL**

**ANÁLISE DE PATOLOGIAS EM TRECHOS DA RODOVIA TRANSAMAZÔNICA
(BR-230), LOCALIZADO NO MUNICÍPIO DE ITAITUBA PARÁ**

Trabalho de Conclusão de Curso apresentado ao curso de Engenharia Civil da Universidade Federal do Oeste do Pará – Campus Itaituba, como requisito parcial para obtenção do grau de bacharel em Engenharia Civil.

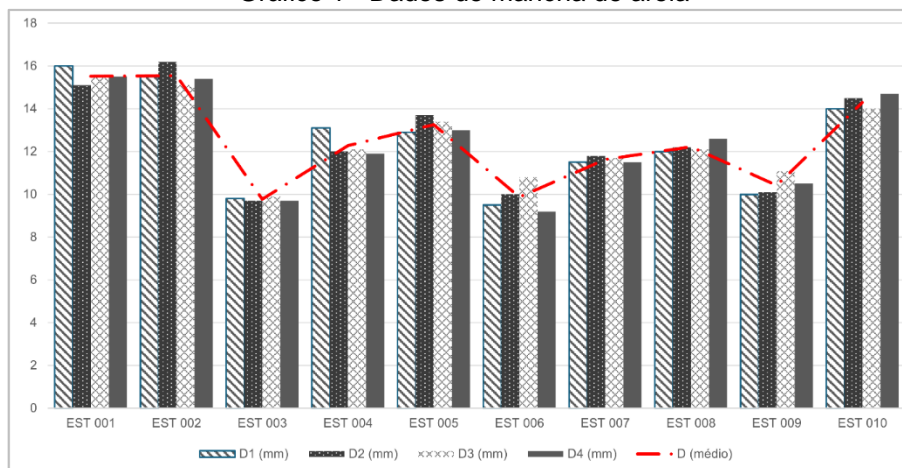
Gráfico 1 - Dados de mancha de areia

A partir dos resultados obtidos, foi possível avaliar de forma precisa a macrotextura da camada de rolamento do pavimento. Todos os valores de HS registrados nas estações, apresentaram-se acima de 1,20 mm, classificando o pavimento como muito grosseiro ou muito aberto.

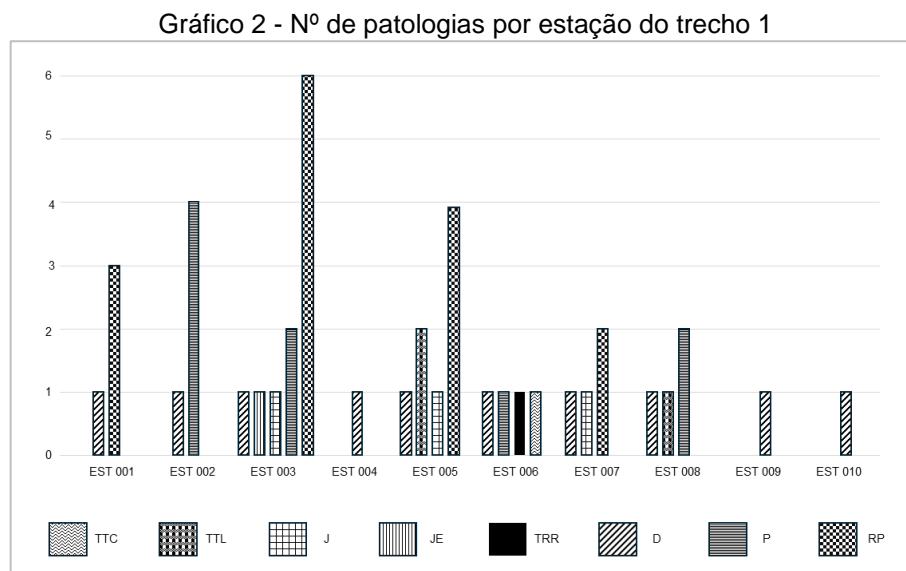
O Gráfico 2 apresenta a distribuição das patologias por estação no trecho 1, evidenciando a quantidade de painéis (P), remendos profundos (RP), desgastes (D), além de trincas em couro de jacaré (TTC), e trincas longitudinais longas (TTL).

As estações 3, 5 e 7 foram as que apresentaram o maior número de patologias. A estação 3 se destacou pelo elevado número de remendos profundos (RP), indicando que as intervenções de reparo não foram adequadas. Na estação 7, os remendos e desgastes (D) foram predominantes, enquanto a estação 5 mostrou uma combinação de patologias, com o desgaste sendo o principal problema. Esses dados sugerem que os pontos mais críticos do pavimento estão localizados em áreas que sofreram reparos inadequados, ou que são submetidas a condições de tráfego severas.

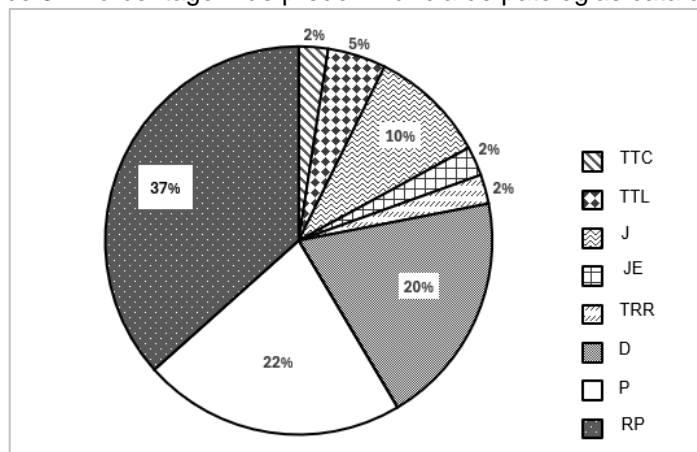
Gráfico 3 - Porcentagem de predominância de patologias catalogadas

As panelas (P), Figura 36, representam 34% do total de defeitos, seguidas por desgastes (D) com 22% e remendos profundos (RP), Figura 37, com 20%. Esses três tipos de patologias correspondem a maior parte das falhas observadas no pavimento, sugerindo que o trecho está em um estágio avançado de degradação.

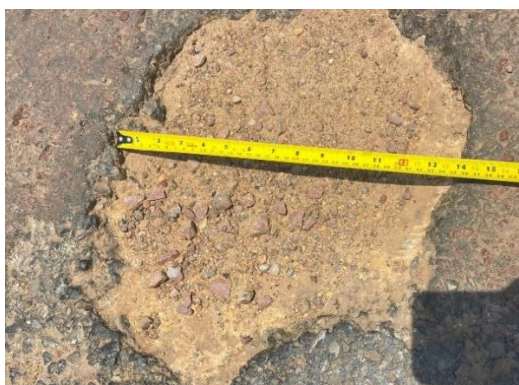
Figura 36 - Panela

De acordo com Brasil (2006), as causas mais comuns para o surgimento de panelas estão relacionadas a falhas na aderência entre as camadas do pavimento, o que resulta no descolamento, e desintegração progressiva das camadas superficiais. Além disso, a infiltração de água e o tráfego intenso de veículos pesados também aceleram esse processo de degradação.

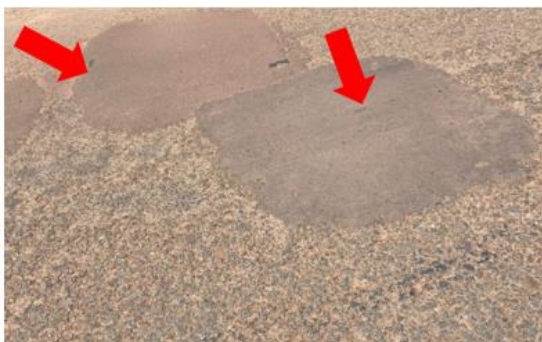
Figura 37 - Remendo profundo

Já para defeitos, como remendos profundos, Brasil (2006) afirma que ocorrem principalmente devido à execução inadequada de reparos anteriores, onde não se seguiu corretamente as etapas de preparação da superfície, e compactação do material de preenchimento. Isso resulta em áreas que rapidamente voltam a se deteriorar. O desgaste observado pode ser atribuído à insuficiência de ligante asfáltico

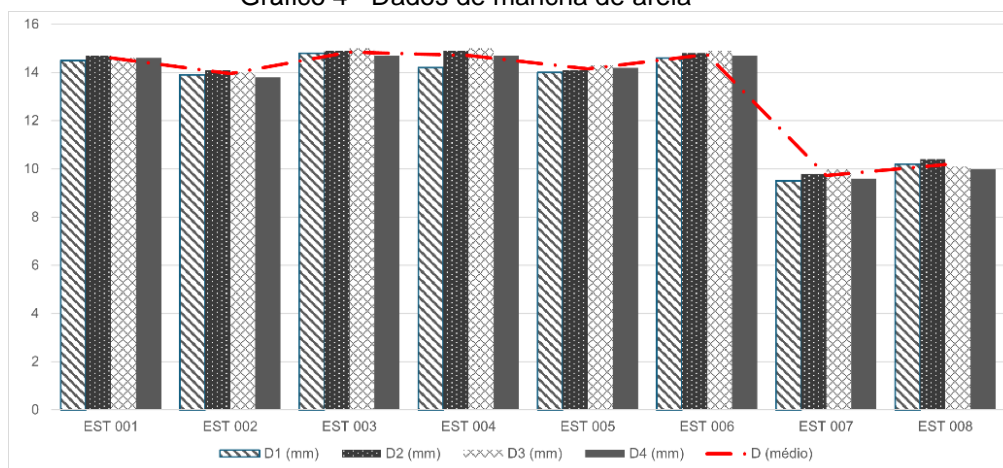
Gráfico 4 - Dados de mancha de areia

No entanto, as estações 7 e 8 revelaram resultados críticos, com valores de HS indicando um desgaste significativo na camada de rolamento. A Tabela 10 apresenta os resultados obtidos, evidenciando que o pavimento nessas duas últimas estações está em um estado mais avançado de deterioração.

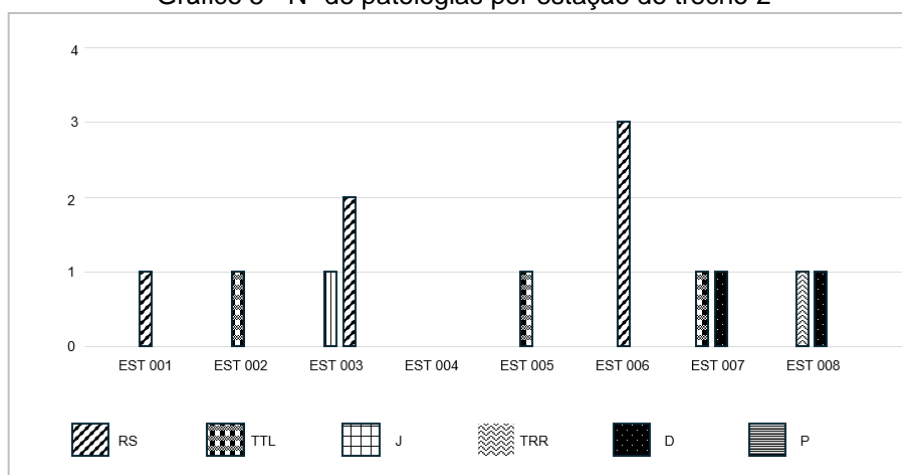
Gráfico 5 - Nº de patologias por estação do trecho 2

As principais patologias identificadas foram remendos superficiais (RS), trincas longitudinais longas (TTL), e panelas (P), seguidas de patologias menores como fissuras (J) e erosões (E). As estações 3 e 6 apresentam a maior concentração de patologias, com destaque para a predominância de remendos superficiais. Esses resultados indicam que a deterioração do pavimento nas estações mais críticas, particularmente nas estações 6 e 8, está associada a intervenções superficiais inadequadas, onde a manutenção não foi capaz de corrigir completamente os defeitos estruturais.

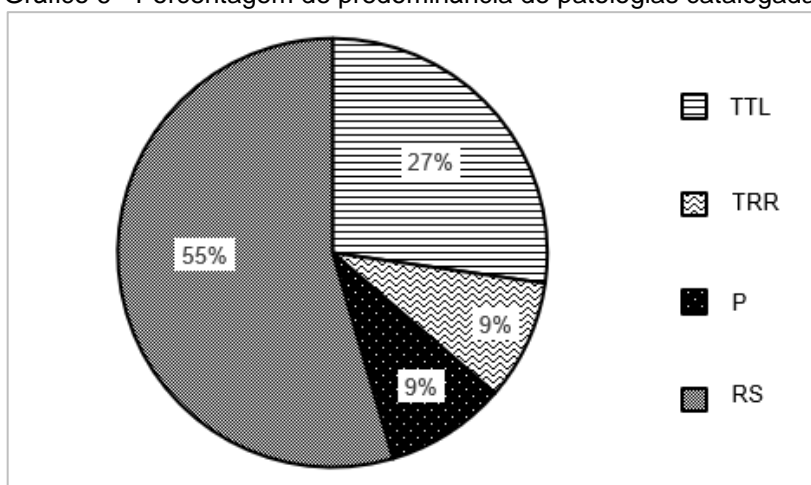
Gráfico 6 - Porcentagem de predominância de patologias catalogadas

O Gráfico 6 destaca a porcentagem de predominância das patologias catalogadas no trecho 2. Os remendos superficiais (RS) correspondem a 55% do total de defeitos identificados, seguidos por trincas longitudinais longas (TTL) com 27% e outras patologias menores representando 9% cada. A alta incidência de remendos superficiais reflete uma deterioração significativa no pavimento que foi tratada de forma inadequada, resultando em uma correção paliativa que não solucionou os problemas estruturais subjacentes. A presença de trincas longitudinais longas também indica que o pavimento sofre de problemas de carga, o que pode estar associado ao tráfego de veículos pesados, como observado nas estações 6 e 8, onde o desgaste é mais evidente.
