**UNIVERSIDADE FEDERAL DO OESTE DO PARÁ – UFOPA
CAMPUS UNIVERSITÁRIO DE ITAITUBA – CITB
BACHARELADO EM ENGENHARIA CIVIL – BEC**

**ANÁLISE DA SEGURANÇA ESTRUTURAL EM VIGAS DE CONCRETO ARMADO
DE UMA EDIFICAÇÃO NO MUNICÍPIO DE ITAITUBA - PA**

Monografia apresentada ao curso de Engenharia Civil para
obtenção do título de Bacharel em Engenharia Civil da
Universidade Federal do Oeste do Pará do Campus
Universitário de Itaituba.

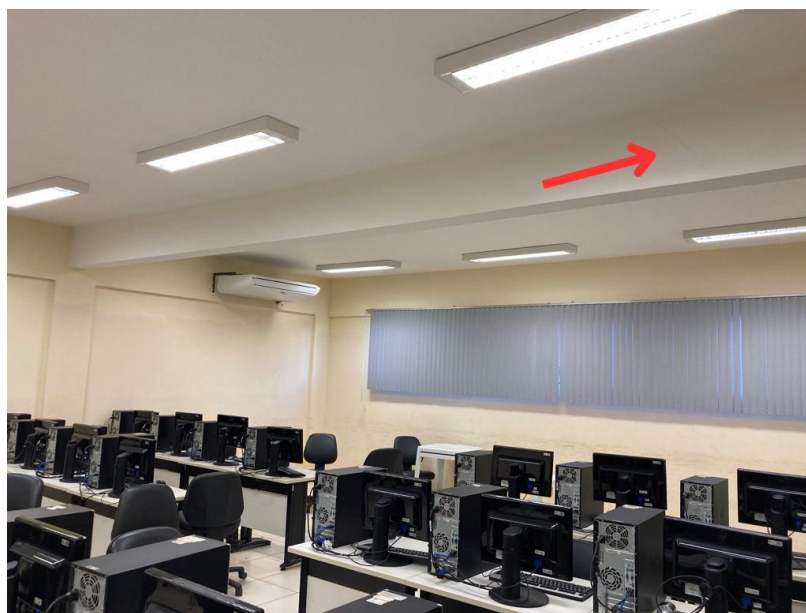
Figura 19 - Viga V51 vão 1 laboratório de informática.

Em uma primeira visita realizada em janeiro de 2021, foi considerada a hipótese de retração hidráulica como provável causa, entretanto foi descartada devido ao aparecimento de mais fissuras ao longo do tempo, o que foi constatado em agosto de 2023 na última visita realizada na estrutura. Para as fissuras abaixo de 0,05 mm em ângulo aproximado de 90° em uma viga de concreto armado pode ocorrer a retração hidráulica do concreto, esse fenômeno ocorre quando o concreto perde água por evaporação ou absorção, gerando tensões internas que podem superar a resistência à tração do material.

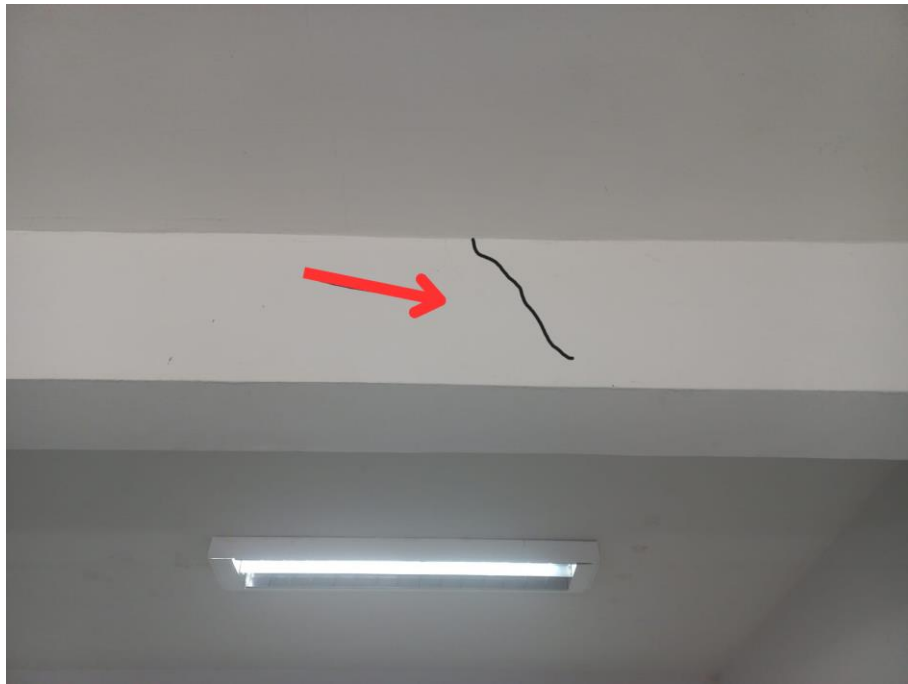
Figura 20 - Fissura na V51 vão 1 do auditório.

Em vigas que não são armadas corretamente para atender as solicitações causadas pelo cisalhamento, e também onde a ancoragem feita, não está de acordo com as normas, feita de forma deficiente, inicialmente podem ocorrer apenas fissuras inclinadas próximas aos apoios dos pilares como foi mostrado anteriormente na figura 20, o que de fato pode ser verificado nas duas visitas feitas na edificação em um período de 2 anos.

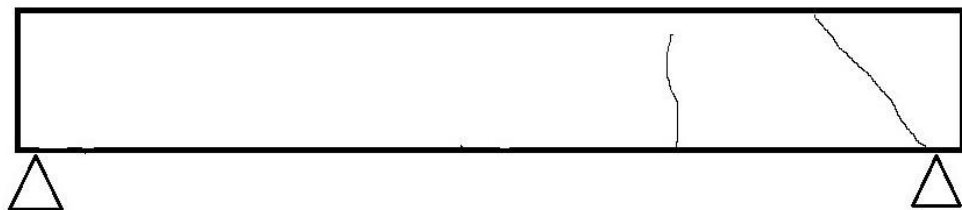
Figura 22 - Localização das fissuras na V51 vão 1.

Na figura 22 é possível ter uma melhor clareza da localização das fissuras na viga 51, que possui 8,30 metros de extensão e uma seção de 15 x 53 cm. Nesse trecho da viga pode ser observado que surgiram dois tipos de fissuras, por cisalhamento e flexão.

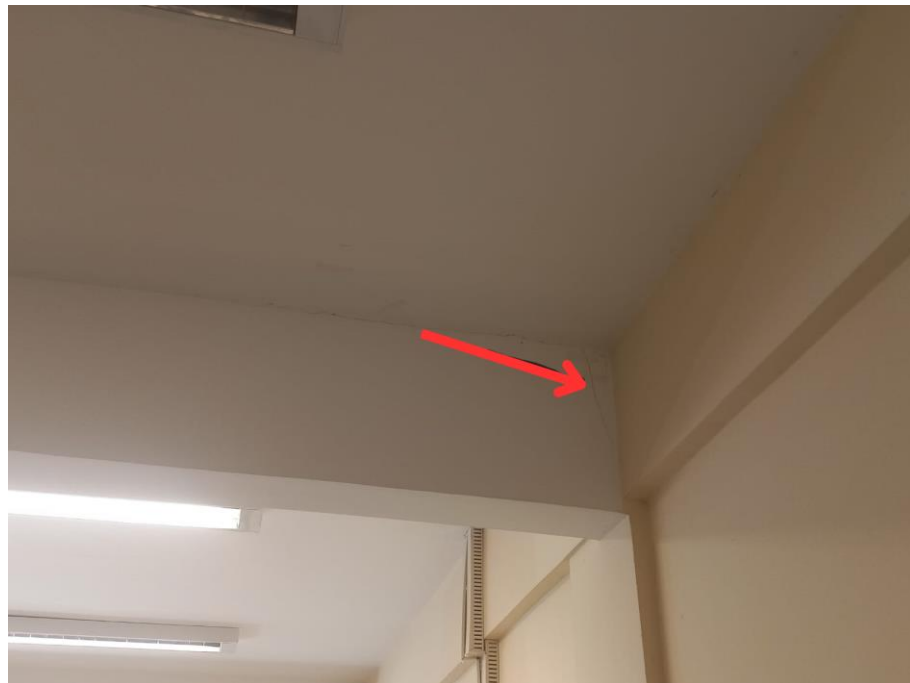
Figura 24 - Fissura na viga V51.

A figura 24 mostra uma fissura próxima do apoio da viga 51 que fica ao lado da viga 50 no laboratório de informática, nesse caso a fissura se desenvolve de forma inclinada próximo ao apoio do pilar.

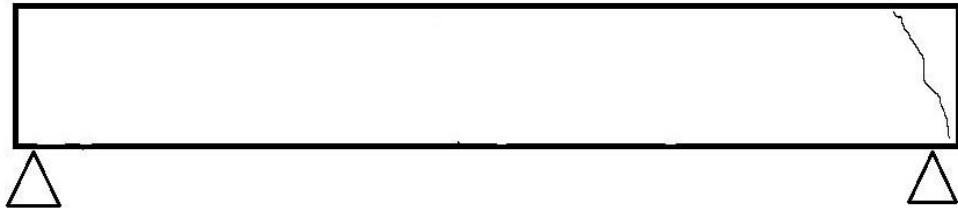
Figura 25 - Localização da fissura na viga V50.

A figura 25 mostra a extensão e a localização da fissura na V50.

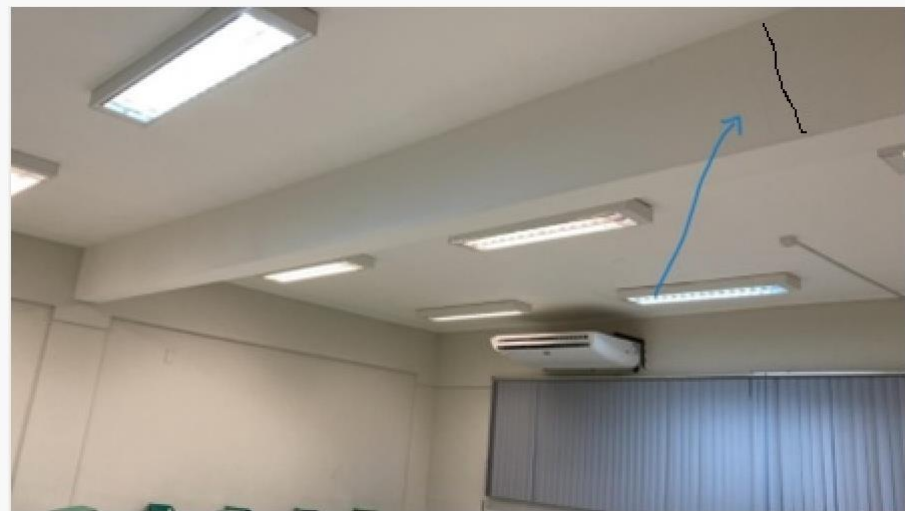
Figura 26 - Fissura na V52 vão 1.

A quantidade de fissuras, extensão e tamanho da abertura, estão diretamente relacionadas com os materiais empregados na sua fabricação, bem como as suas propriedades mecânicas. Em vigas sujeitas a grandes esforços cortantes e que foram armadas de forma a não suportar o cisalhamento, podem surgir inicialmente fissuras inclinadas próximos aos apoios, o que condiz com as fissuras encontradas que pode ser verificada na viga 52 no vão 1, mostrado na figura 26.

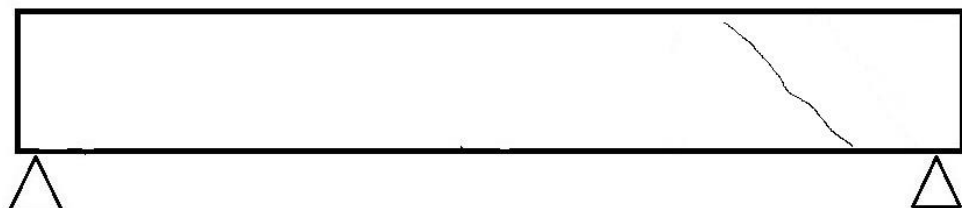
Figura 27 - Localização da fissura na viga V52 vão 1.

A fissura surge próximo ao pilar de apoio, confirmando assim a fissuração por cisalhamento. A localização da fissura pode ser melhor identificada na figura 27.

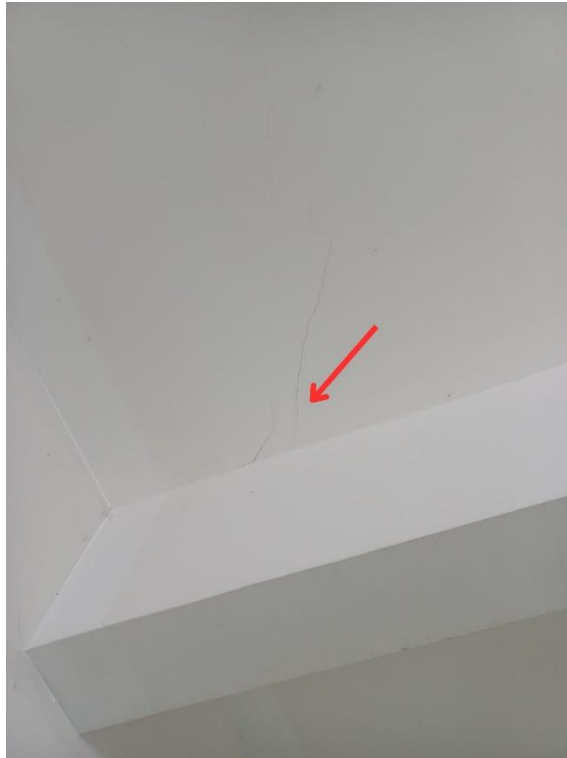
Figura 28 - Localização das fissuras na viga 52 – Vão 3, sala 8.

Na figura 28 é possível observar que a fissura se estende desde a face inferior da viga em um ângulo aproximado de 45° até o interior da laje, o que pode ocasionar a infiltração de água e conseqüentemente a corrosão das armaduras, caso as armaduras entrem em contato com a água se não existir uma cobertura.

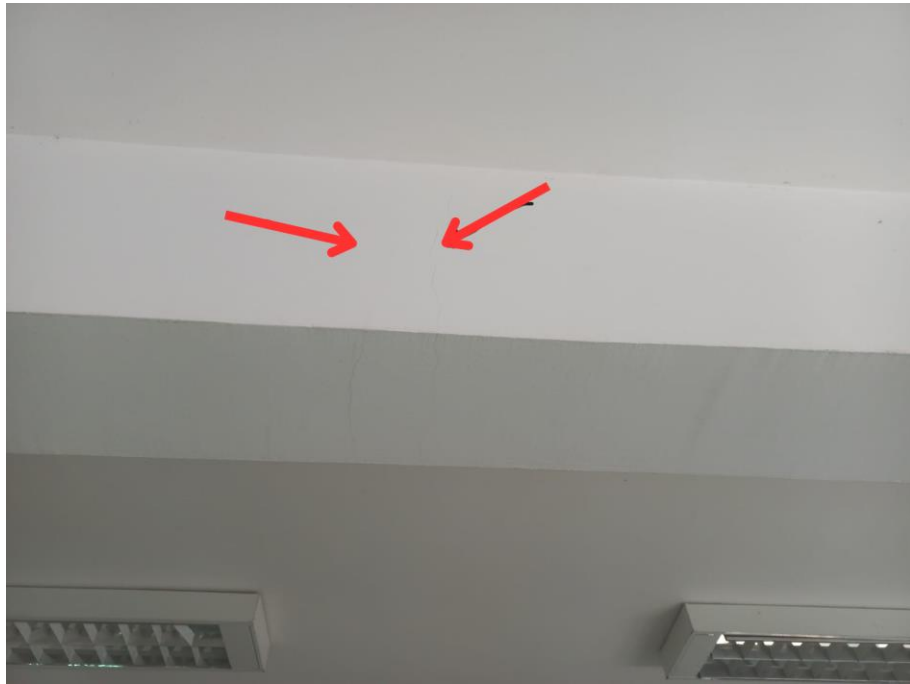
Figura 29 - Localização das fissuras na V52 – Vão 2.

Ao longo da viga 52 são localizadas fissuras no meio vão, verticalmente e se estendendo da face superior a inferior da viga, nessa viga as fissuras estão paralelas e com uma distância muito próxima, conforme mostra a figura 29.

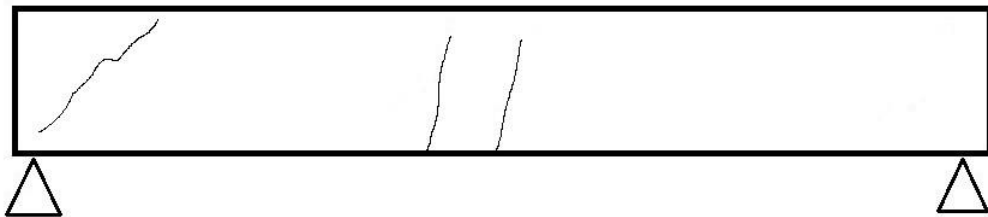
Figura 30 - Localização das fissuras.

Em vigas sujeitas a flexão, as fissuras se desenvolvem de forma quase vertical próximo ao centro da viga em direção à face inferior, onde a viga está mais tracionada. Sendo assim sua abertura é maior nessa região devido aos esforços de tração serem maiores.

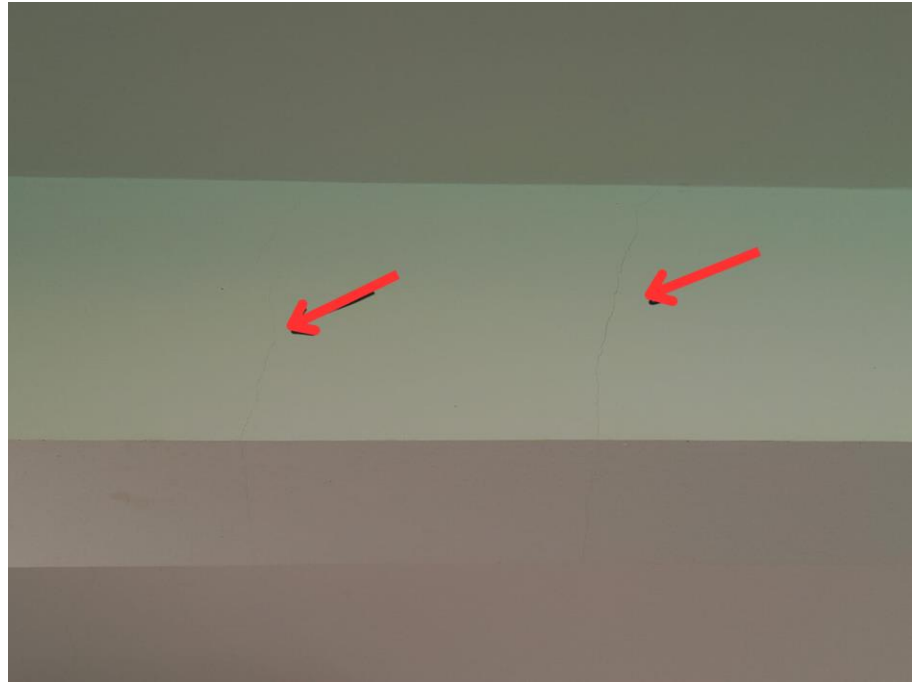
Figura 31 – Fissura causadas por flexão na viga 52.

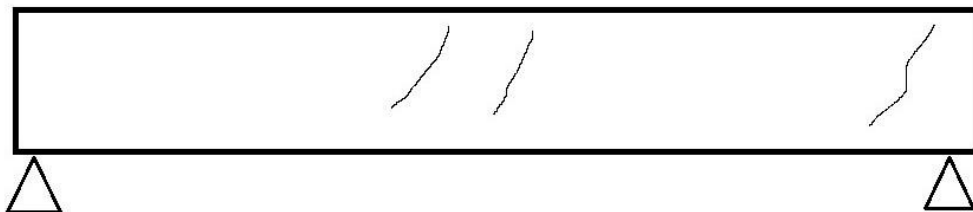
Figura 32 - Localização das fissuras na V52 sala 8.

As fissuras próximas de 45° em uma viga de concreto podem ser causadas pelo esforço cortante na seção transversal da peça. Esse esforço tende a cortar a viga, gerando tensões de cisalhamento que podem superar a resistência do concreto, quando a armadura é insuficiente, pode ocorrer o escoamento ocasionando intensa fissuração.

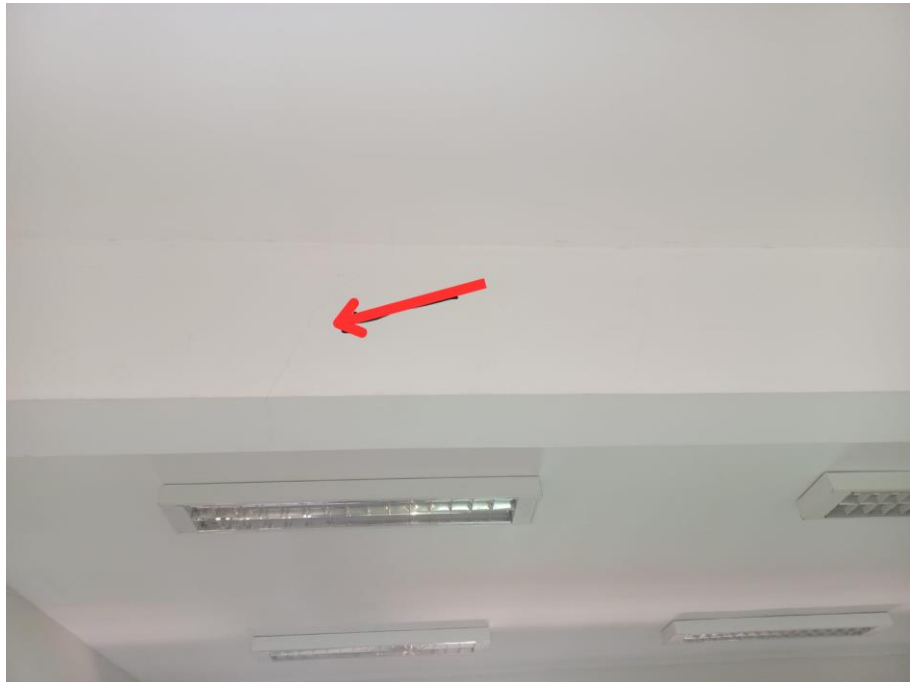
Figura 33 - Fissura na viga 52 próximos ao apoio, sala 9.

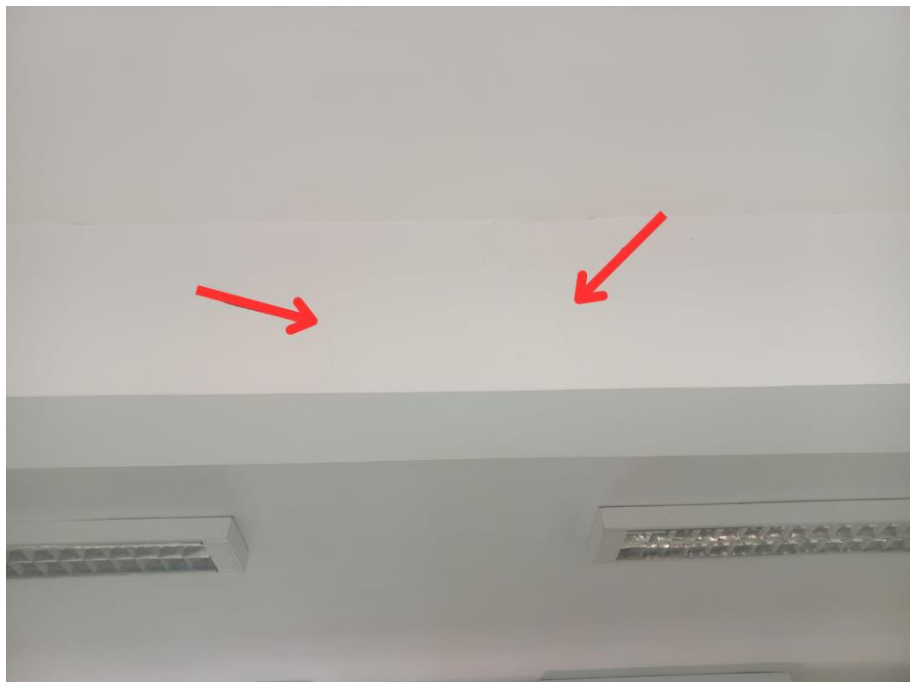
Figura 34 - Fissura na V52, sala 9.

Na sala 9, surgiram duas fissuras no meio do vão da viga 52, conforme é apresentado na figura 34, esse tipo de fissura é típica de vigas onde as tensões aplicadas excederam a capacidade da viga de suportar os esforços de flexão.

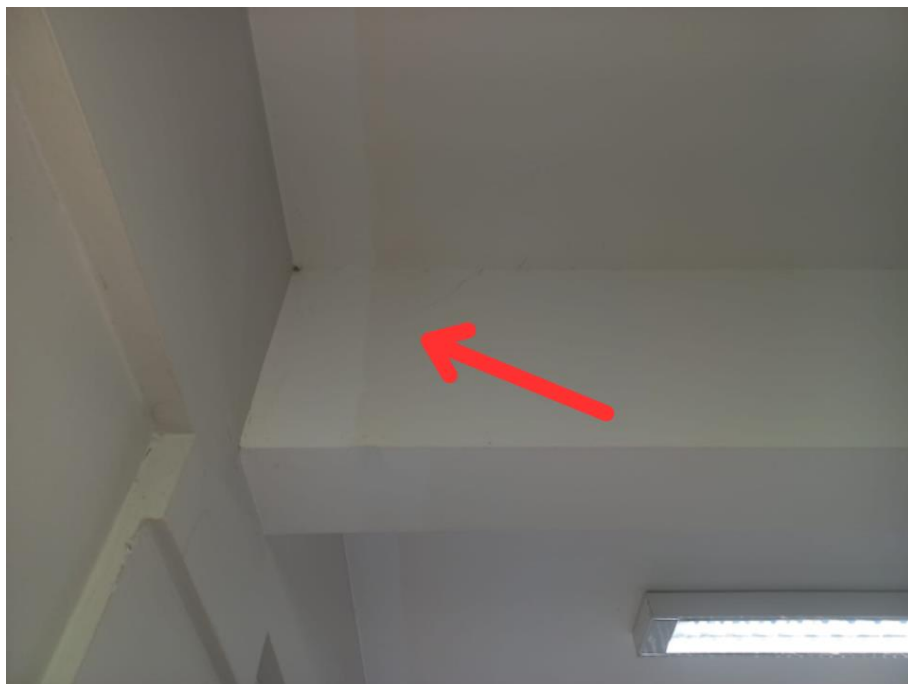
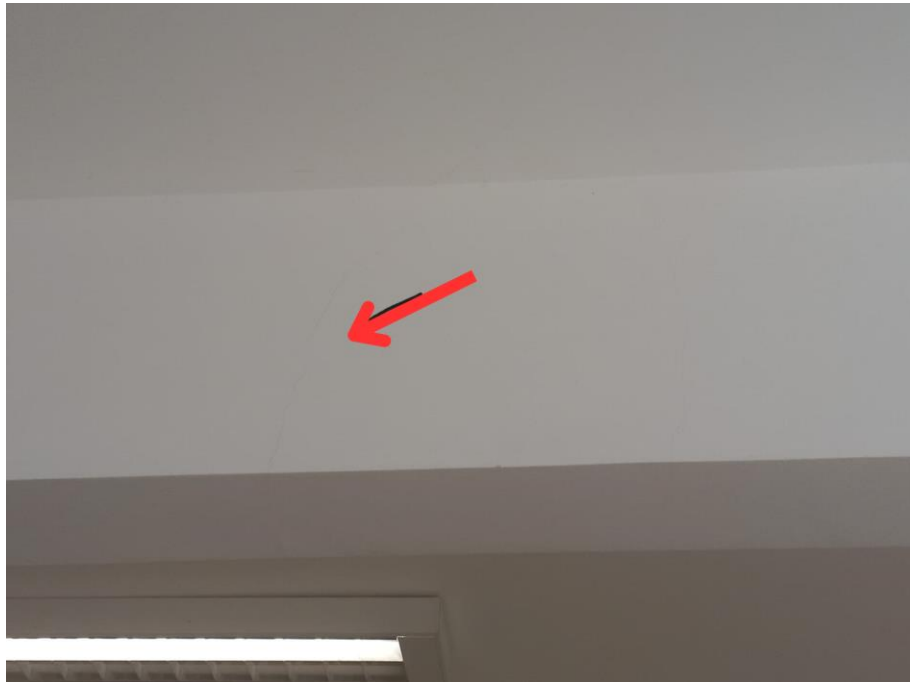
No vão 4 da viga 52 que está no auditório são verificadas fissuras próximas ao apoio do pilar, conforme é apresentado na figura 36 e 37.

Figura 36 - Fissura inclinada próximo ao apoio na V52 vão 4 do auditório.

Figura 37 - Fissura no centro da viga V52 Vão 4.

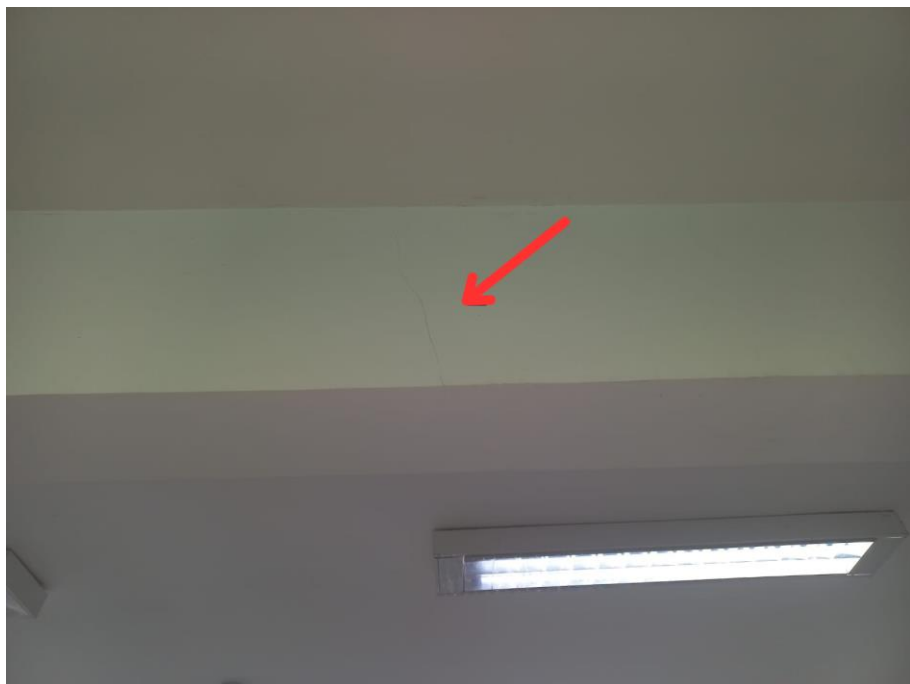
Figura 38 - Fissura inclinada próximo ao apoio na viga V48 vão 5 do auditório.
