**A PROBLEMÁTICA DO CHORUME DO ATERRRO CONTROLADO DO PEREMA
PERCEPTÍVEL NO CORPO HÍDRICO: ESTUDO DE CASO DO IGARAPÉ DO
CARARÁ, ZONA RURAL DO MUNICÍPIO DE SANTARÉM – PARÁ.**

Trabalho de Conclusão de Curso apresentado à
Coordenação do Curso de Engenharia Sanitária e
Ambiental da Universidade Federal do Oeste do Pará –
Campus de Santarém, para obtenção do título de
Bacharel em Engenharia Sanitária e Ambiental.

Área de Concentração:
Avaliação de Impacto Ambiental

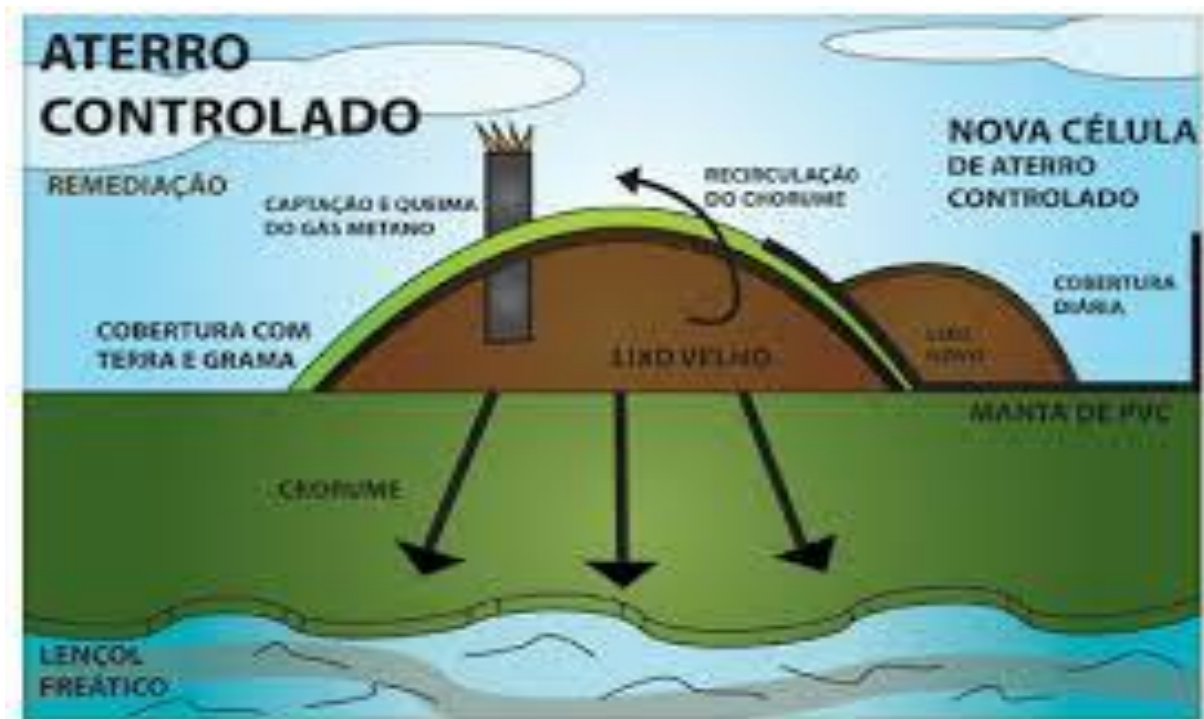
Figura 2: Aterro Controlado
Fonte: Meio ambiente culturamix.

De forma geral, pode-se dizer que, aterro controlado é uma solução rápida encontrada pelos municípios para dar resposta à imensa quantidade de resíduos geradas e que os municípios não conseguem tratar. Essa solução representa uma espécie de “jeitinho” para a disposição final dos resíduos. Entretanto, o grande problema começa quando o chorume desse “jeitinho” chegar aos lençóis freáticos e pode causar epidemias nas cidades onde essa solução foi implantada, como apresentado na Figura 2.

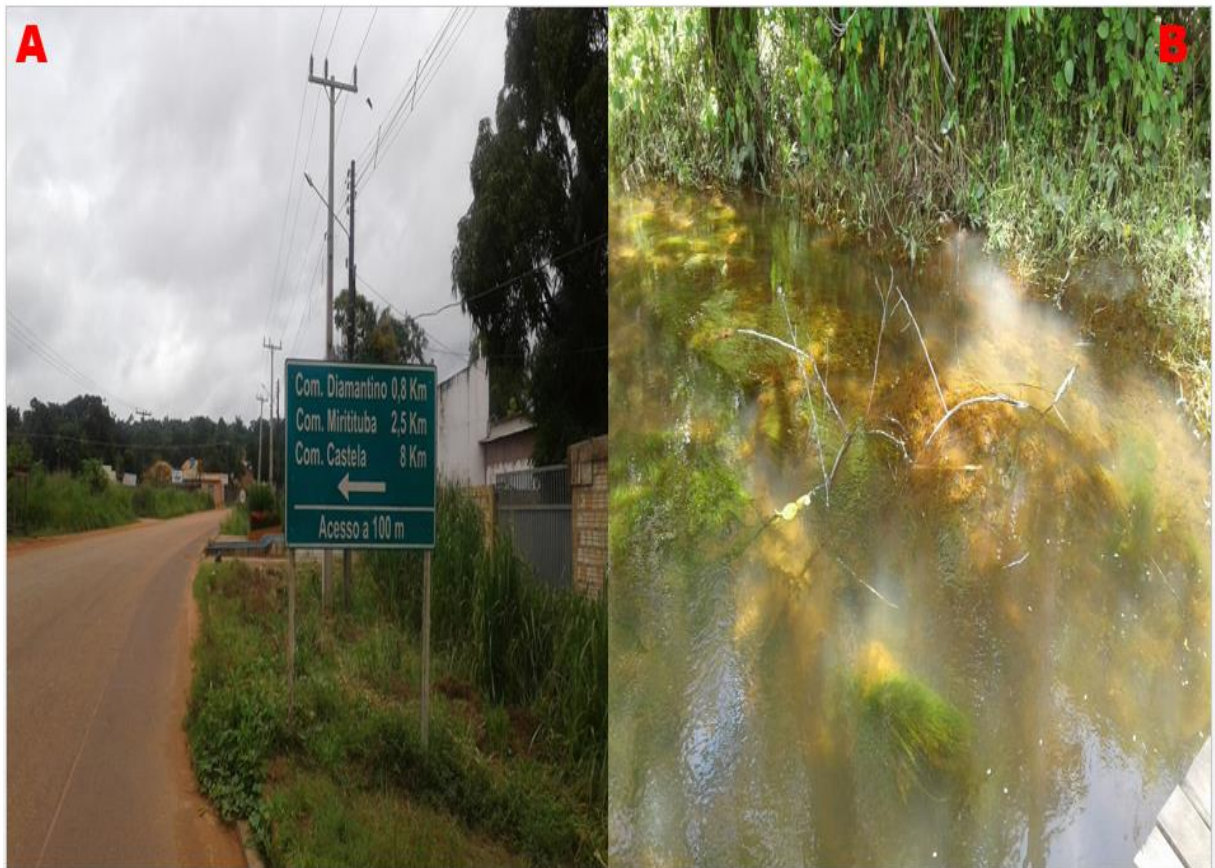
Figura 4: A- Estrada de acesso Placa ao Ramal da Comunidade de Castela; B- Igarapé do Carará.
Fonte: Este estudo.

O igarapé do Carará é um afluente do lago do Maicá, e sua nascente está situada ao lado do aterro controlado da Perema, passando por várias comunidades da grande região do Diamantino, inclusive a comunidade do Castela, desaguando no lago do Maicá. O referido igarapé possui as seguintes coordenadas geográficas: latitude 2° 31' 52,48" ao Sul, longitude 54° 38' 27,39" a Oeste. O acesso principal ao corpo hídrico se dá pelo ramal da estrada do Miritituba, com entrada pela rodovia estadual Santarém/ Curuá-Una – PA 370, seguindo adiante 8 km, como mostra a Figura 4:

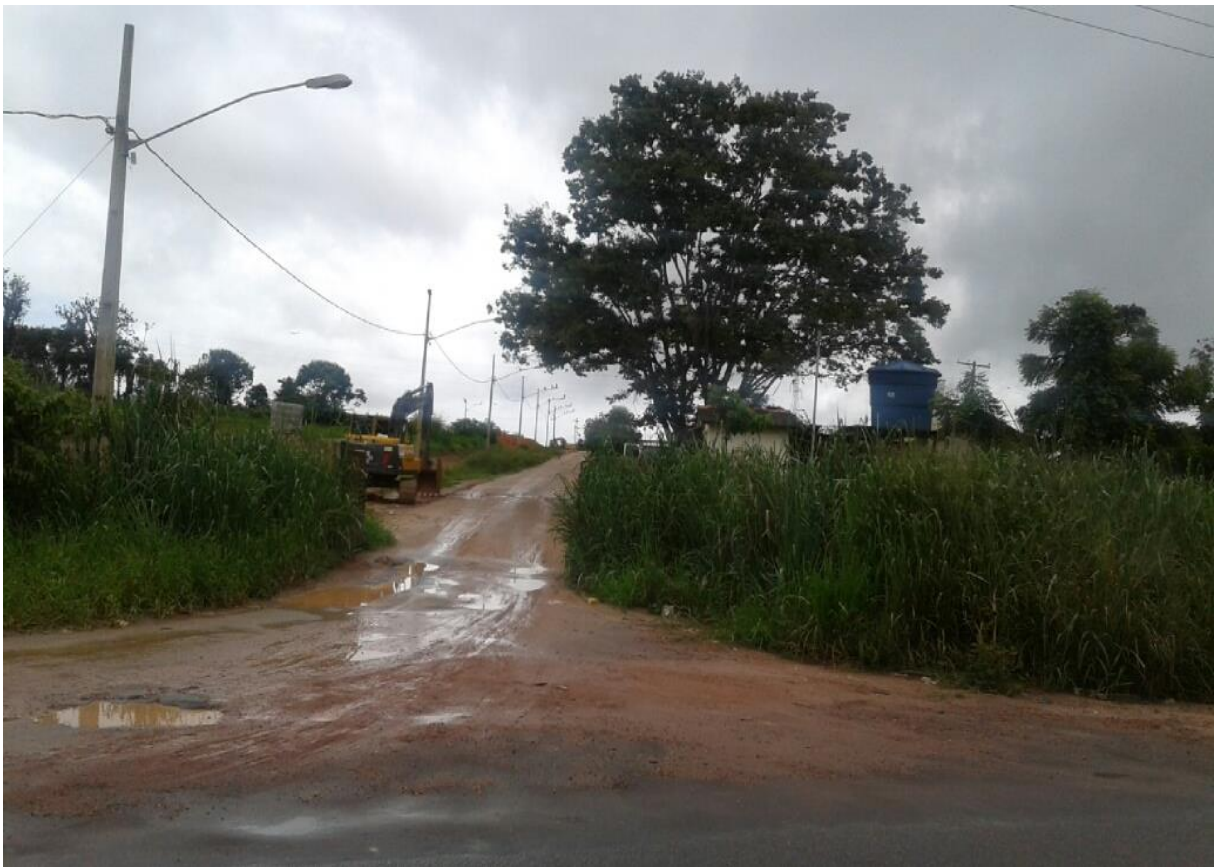
Figura 5: Entrada do Aterro Controlado de Perema, as margens da Rodovia Estadual Santarém/ Curuá – Una – PA 370.

Já a fonte poluidora, o aterro Controlado do Perema, situa-se as margens da Rodovia Estadual Santarém/ Curuá - Una – PA 370, localizado a 14 km da cidade, na comunidade de Perema, conforme a Figura 5:

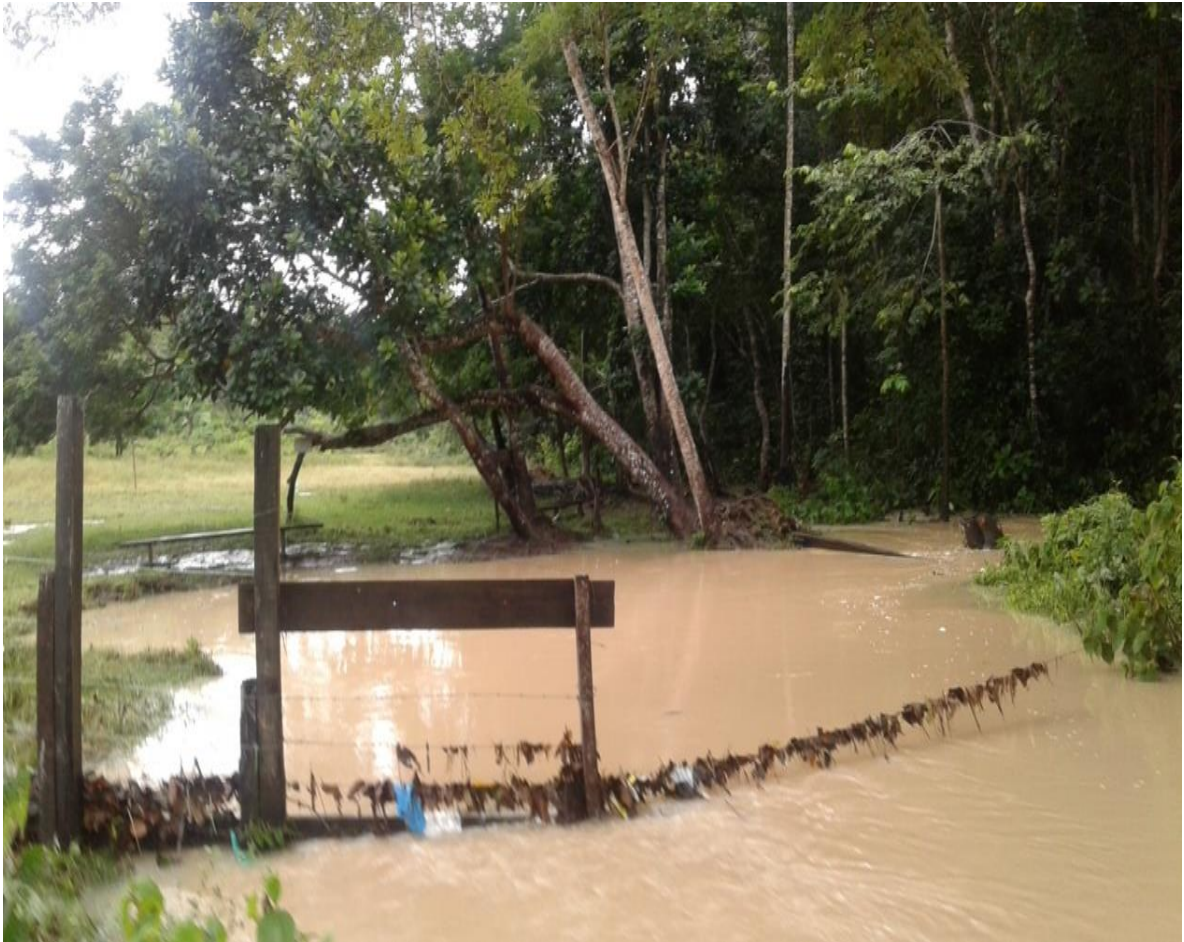
Onde os principais problemas pontuados foi, a alteração na cor e turbidez, presença de resíduos sólidos, espuma e odor desagradável, odor esse característico de poluição, bem como a presença de insetos, como mostra a Figura 6:

Figura 6: Alteração na cor, turbidez e odor.
Fonte: Este estudo.

Por meio da Figura 6, é nítido a alteração da cor e turbidez do igarapé ocasionado carreamento de materiais de natureza orgânica e materiais em suspensão, no período de intensas chuvas na região. Pois, o chorume resultante do processo de degradação de matéria orgânica é uma das principais fontes de poluição efeito da má disposição dos resíduos sólidos e quando despejado nos corpos hídricos pode gerar problemas para fauna e flora.

Além disso, o odor desagradável também foi um dos problemas relatados pelos comunitários, que durante esse período quando ocorre o transbordamento das lagoas de chorume do aterro mesmo atinge o corpo hídrico e, isso ocasiona tal odor e intensa proliferação de insetos, o fluxograma a seguir mostra de forma hipotética como está ocorrendo essa percolação do chorume para o corpo hídrico.

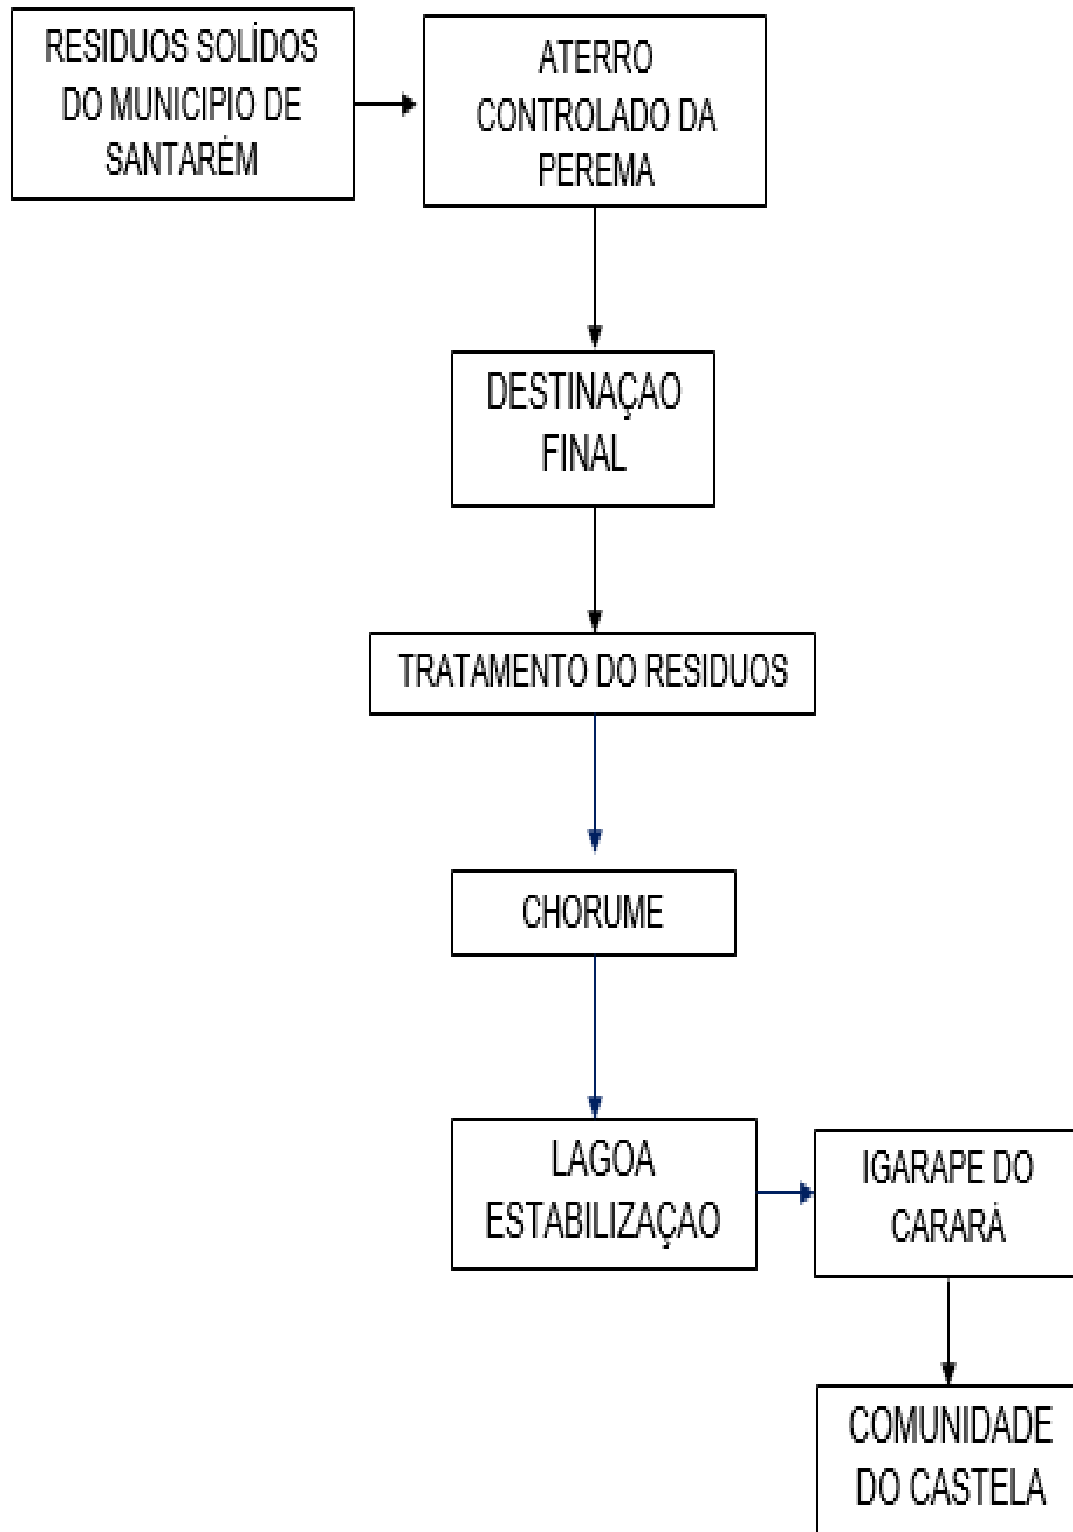
FLUXOGRAMA DA POLUIÇÃO DO ATERRO NO IGARAPE DO CARARÁ

Figura 7: Fluxograma de como ocorre a percolação do chorume
Fonte: Este estudo.

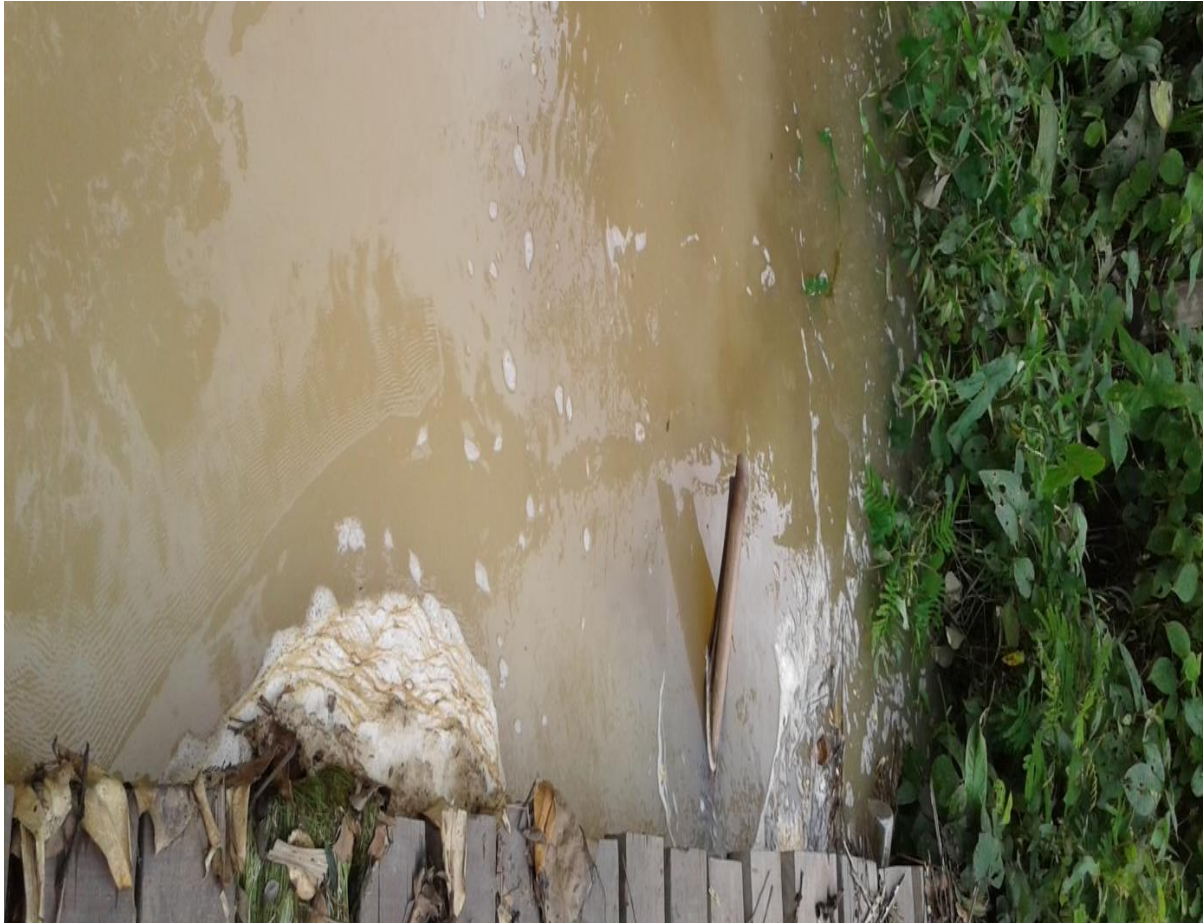
Ademais, percebeu-se, durante a visita no igarapé que a poluição é uma realidade quando se vê a formação de colunas de espuma como mostra a Figura 8, onde o odor e as colunas de espuma chamam atenção de quem passa pelas proximidades e faz uso da ponte viária diariamente.

Figura 8: Presença de colunas de espuma no corpo hídrico.
Fonte: Este estudo.

No âmbito dessa discussão, nota-se que é visível a poluição no objeto de estudo, pois, essa espuma precede de surfactantes químicos que são considerados como tensoativos presente em vários produtos de limpeza, cosméticos e tintura de cabelos, entre outros. Entretanto, isso é prejudicial para os moradores locais, em razão de, os surfactantesserem irritantes para pele e que podem causar ressecamento nos cabelos. Por isso, torna-se claro a problemática enfrentada pelos comunitários, principalmente no período chuvoso. Anteriormente a implantação do aterro, o igarapé do Carará era um ponto de encontro e lazer das famílias. Após a implantação e operação do mesmo, passou-se a ser inutilizado pelos habitantes locais e também de outras comunidades do entorno.

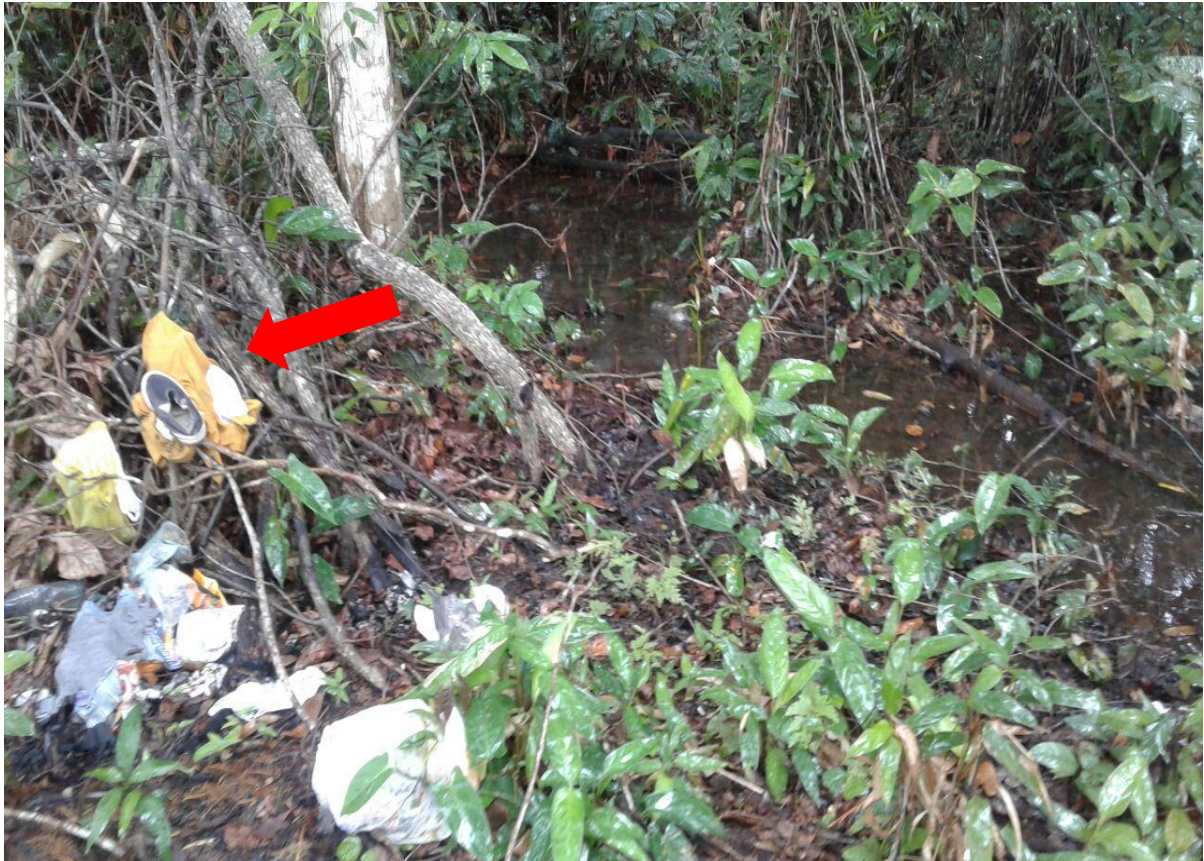
Verifica-se, também o lançamento de resíduos sólidos a margem do corpo hídrico (Figura 9), esses resíduos podem acarretar sérios danos ambientais, como a poluição hídrica.

Figura 9: Presença de resíduos sólidos a margem do corpo hídrico.
Fonte: Este estudo.

O despejo de resíduos sólidos as margem de corpos hídricos torna-se a cada dia mais preocupante, pois, a inadequação da disposição dos resíduos sólidos provocará a poluição dos mesmos que refletirá diretamente na qualidade de vida da população. Visto que, isso pode comprometer por tempo indefinido a qualidade do manancial, em razão de, o impacto causado por determinados resíduos trazer consequências irreversíveis a esse ambiente, estando esses resíduos dispostos margem de um corpo hídrico, o mesmo não está sujeito apenas à poluição hídrica, mas também à erosão, que ocasiona o assoreamento do rio, acabando por provocar a degradação ambiental da área.

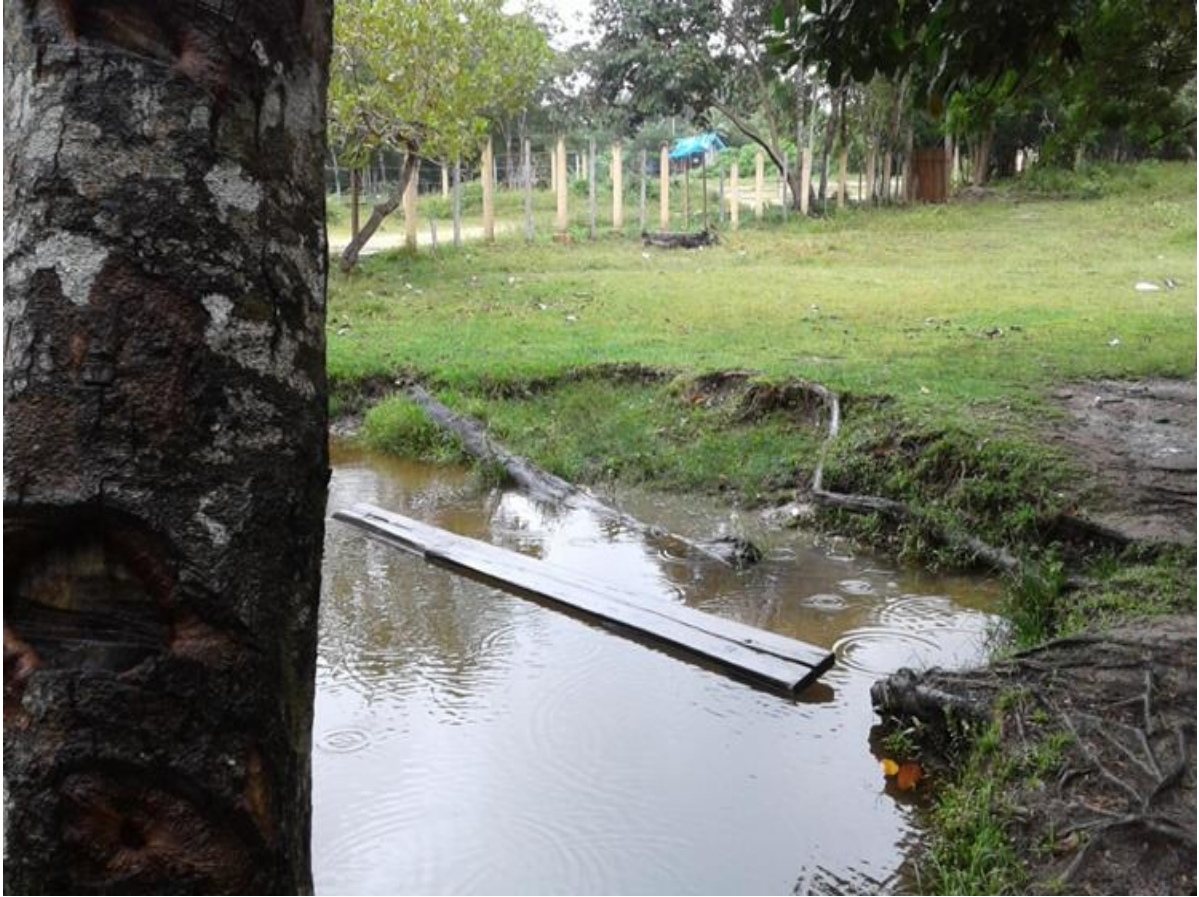
Além da poluição, o assoreamento e entre tantas outras ações que são responsáveis pela degradação desse corpo d'água. Foi possível verificar também, desmatamento entorno do mesmo como observa-se na Figura 10:

Figura 10: Supressão da vegetação a margem do corpo hídrico- Carará.
Fonte: Este estudo.

Constatou-se, que estar ocorrendo a supressão da vegetação entorno do igarapé, conseqüentemente a isso, ocorreu o assoreamento do igarapé e perda de espécies aquáticas que havia anteriormente. Neste contexto, Magalhães Jr. (2004) argumenta que, a cobertura vegetal, além de preservar o igarapé condicionando a qualidade da água, o mesmo também protege o solo contra erosão e assim equilibrando o risco de assoreamento fluvial.

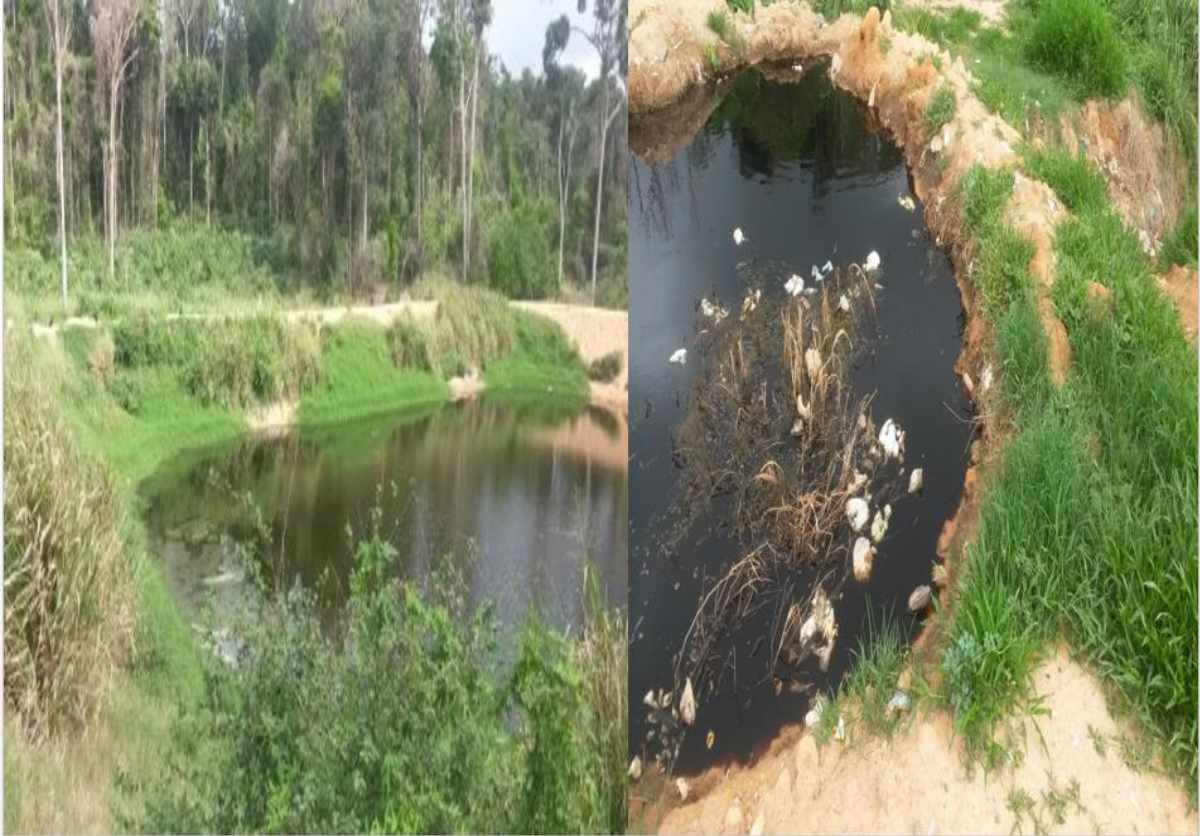
Figura 12: As lagoas de estabilização

Porém, é importante ressaltar que, essa problemática, tanto de percolação, quanto de transbordamento do chorume é intimamente ligado ao dimensionamento das lagoas de estabilização presente no aterro controlado da Perema como apresentado na figura 12.

MEDIDAS MITIGADORAS	APLICAÇÃO	
	Lagoas de Estabilização	Corpo Hídrico Carará
Otimização de Barreira de Contenção	X	
Emprego de Manta de Sacrifício de PVC	X	
Drenagem de Líquidos Percolados	X	
Monitoramento como instrumento preventivo	X	X
Educação ambiental no âmbito local		X
Plano de Recuperação da área degradada- PRAD		X
