**ANÁLISE DA INFLUÊNCIA DA AÇÃO DO VENTO EM GALPÕES  
INDUSTRIAIS NO MUNICÍPIO DE ITAITUBA-PA: UM ESTUDO DE CASO**

Trabalho de conclusão de curso apresentado ao  
curso de Engenharia Civil, para obtenção do grau  
de bacharel em Engenharia Civil: Universidade  
Federal Oeste do Pará, Campus Itaituba.  
Orientador: Luamim Sales Tapajós

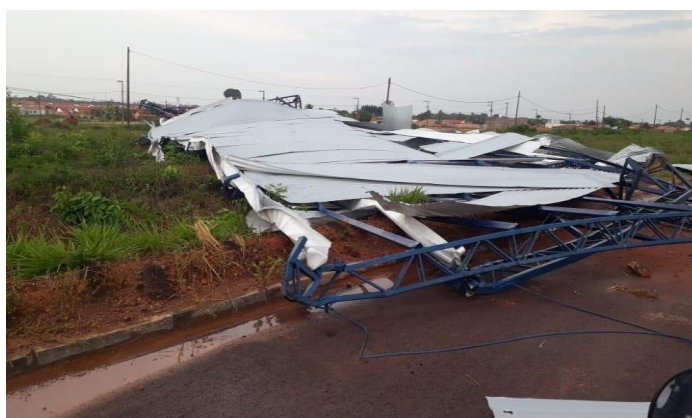
Figura 1:Acidente registrado em outubro de 2021.

É evidente que no município de Itaituba-PA, a ocorrência de acidentes causados pelo vento tem sido uma constante ao longo dos anos, como mostra a Figura 1, com acidentes estruturais, que ocorreram durante temporais, nos anos de 2021, 2022 e 2023, nos meses de setembro e outubro. A repetição desses incidentes ao longo do tempo destaca a relevância e a recorrência desse fenômeno climático na região.

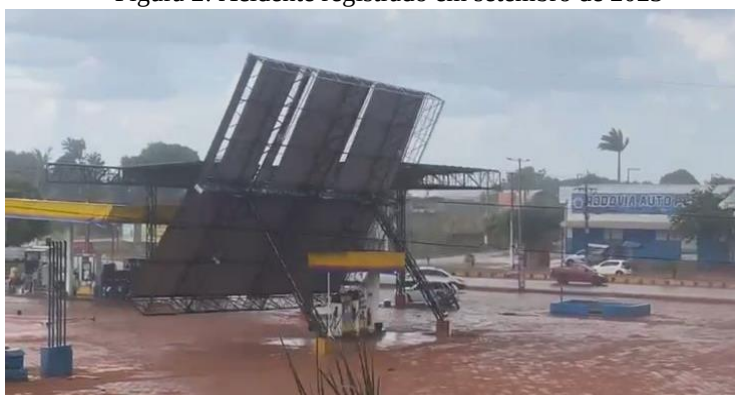
Figura 2: Acidente registrado em setembro de 2023

Observa-se que os acidentes envolvem, geralmente, galpões industriais e/ou coberturas metálicas, por conta de suas vinculações e peso próprio do material. Vale ressaltar que galpões industriais são amplamente construídos e utilizados no município de Itaituba, por conta da sua versatilidade para diversas atividades: fábricas, oficinas, almoxarifados, depósitos e hangares, além da velocidade de execução, podendo alinhar pilares de concreto armado pré-moldados, com treliças e telhas metálicas para a cobertura, a exemplo do que mostra a Figura 2.

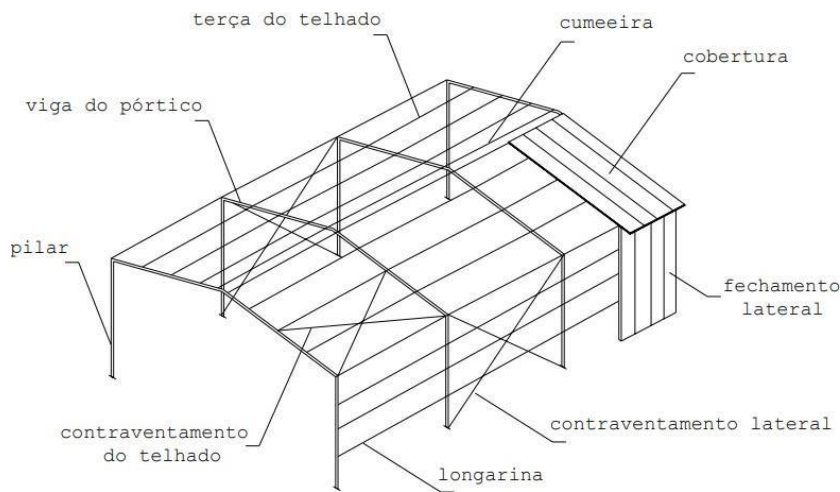
Figura 3: Modelo de galpão industrial.

Os edifícios industriais são projetados levando em consideração diferentes ações que atuam sobre eles. As ações permanentes, compostas pelo peso próprio da estrutura e dos materiais de acabamento, são geralmente tratadas de forma direta, dependendo das seções transversais e dos elementos estruturais. Por outro lado, as ações variáveis, como sobrecargas, vento ou outras causas, apresentam desafios adicionais devido à sua dependência do tipo de edificação e sua geometria específica.

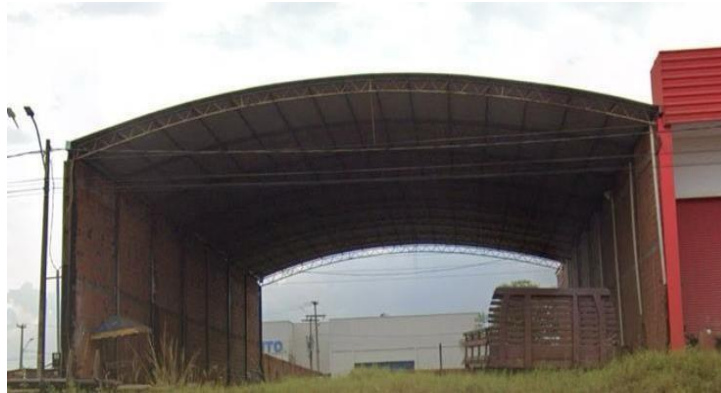
Figura 4: Galpão antes do acidente.

A proposta deste estudo é realizar uma análise abrangente sobre a influência do vento em galpões industriais localizados no município de Itaituba. Isso se torna relevante devido aos incidentes de acidentes ocorridos em galpões na região. Esta pesquisa visa compreender verdadeiramente as causas por trás desses eventos e o impacto do vento sobre eles. A pesquisa compreende a coleta de dados detalhados acerca do armazém, incluindo suas dimensões, características estruturais e aberturas estratégicas para o fluxo de vento.

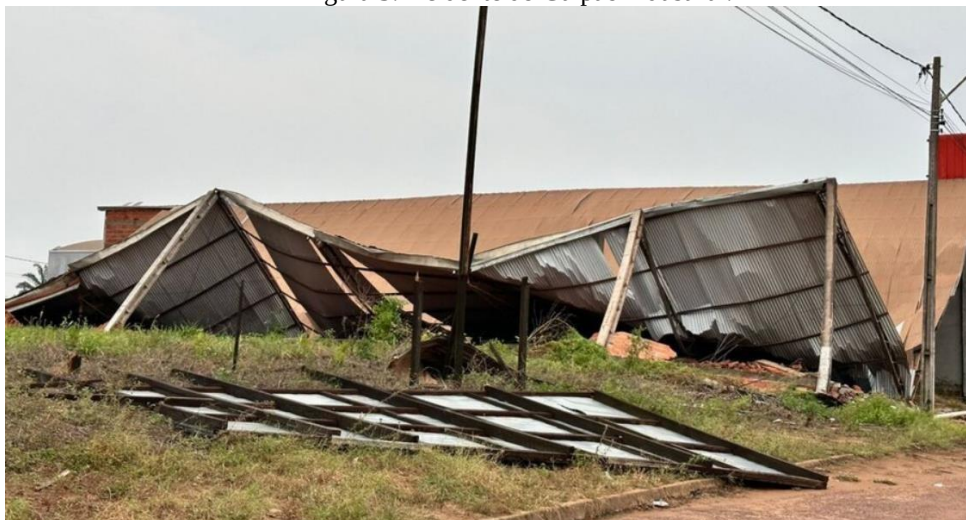
Figura 5: Acidente do Galpão industrial.

A ocorrência de uma pequena ventania expôs os graves erros na estrutura do galpão. A vistoria revelou que a estrutura não atendia aos padrões de segurança necessários, o que culminou no colapso. O empuxo causado pela carga leve foi suficiente para deslocar a estrutura da cobertura para o lado direito. No entanto, devido ao seu vínculo com um galpão pré-existente, a estrutura retornou, resultando na ruptura dos pilares e na deformação da cobertura ao centro.

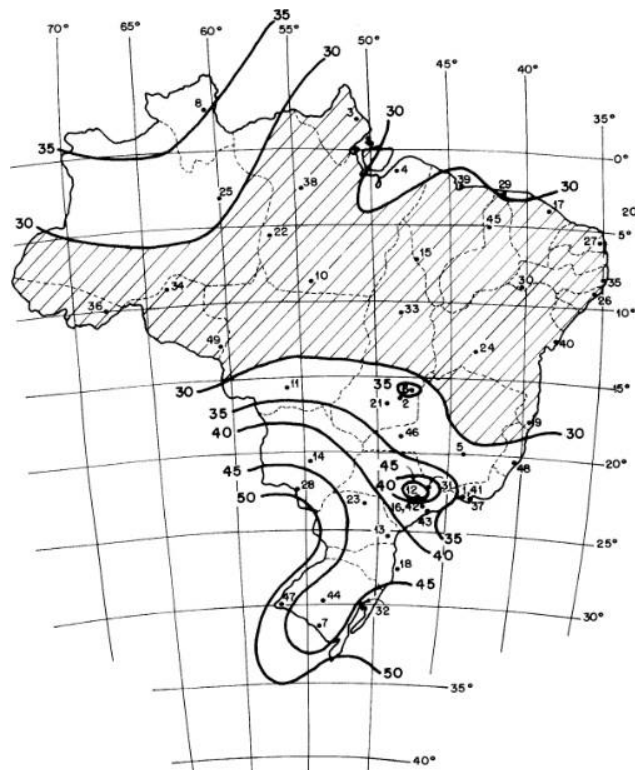
Figura 7: Linhas isopletas da velocidade básica

A Figura 9 exibe o gráfico das isopletras da velocidade básica do vento no Brasil, com intervalos de 5 m/s. Geralmente, é assumido que o vento básico pode soprar de qualquer direção horizontal. Neste contexto, vamos considerar a velocidade da norma e realizar os cálculos correspondentes para essa situação, assim como para os dados dos municípios.

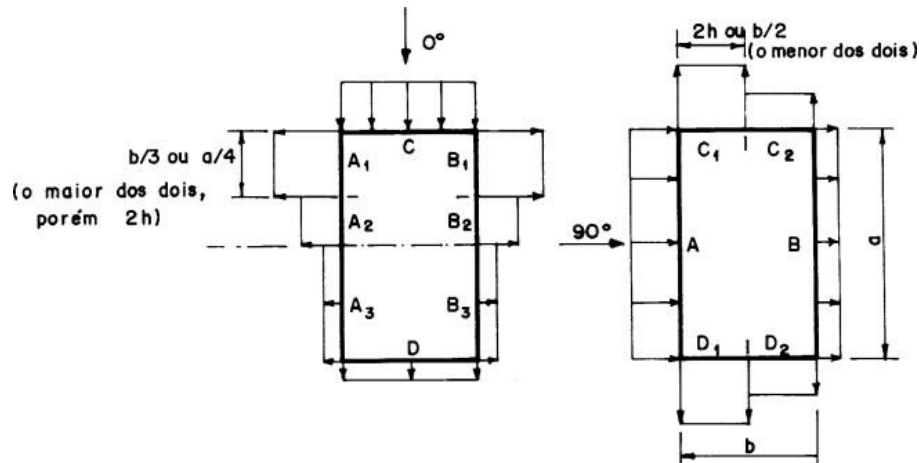
Figura 8: Coeficientes de pressão e de forma, externos:

pontos, a velocidade do vento é especialmente relevante. No entanto, essas áreas de alta sucção não ocorrem simultaneamente em todas as zonas mencionadas. Por isso, as tabelas fornecem valores médios de coeficientes de pressão externa para esses diferentes ângulos de incidência.

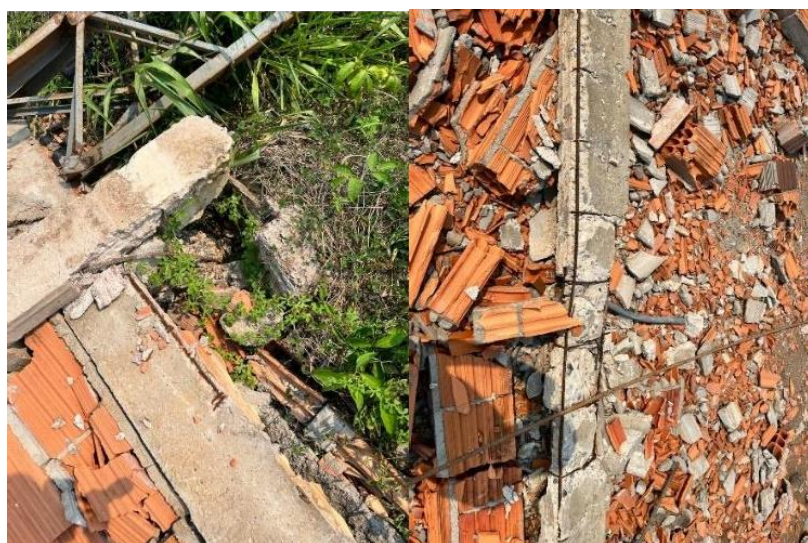
Figura 12:Viga e Pilar do Galpão

O galpão possui dimensões de 20 x 35 metros, totalizando uma área de 700 m<sup>2</sup>. Após uma minuciosa inspeção realizada após o colapso, verificou-se que a estrutura não está em conformidade com diversas normas essenciais. Conforme a a norma técnica NBR 6122:2019 de Projeto e Execução de Fundações, constatou-se a ausência de fundação, o que compromete a estabilidade do edifício. Além disso, em relação à a norma técnica NBR 6118:1978 de Execução de Estruturas de Concreto, foram identificadas deficiências como estruturas expostas e apoiada em uma estrutura já existente. A norma técnica NBR 6123:2023, que trata do contraventamento, corrente e flexal, também foi evidenciada.

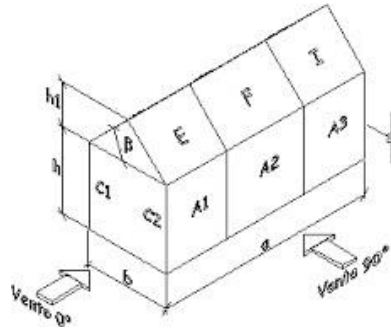
Figura 15: Medidas para dados do galpão – NBR6123

Dados Estrutura Galpão:

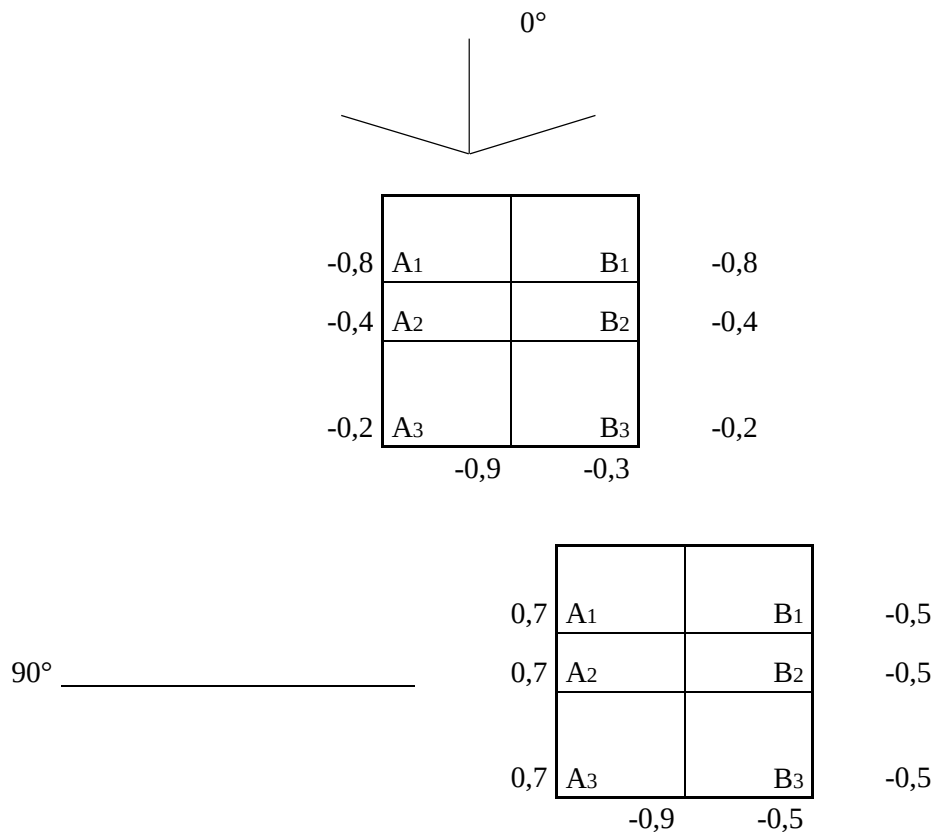
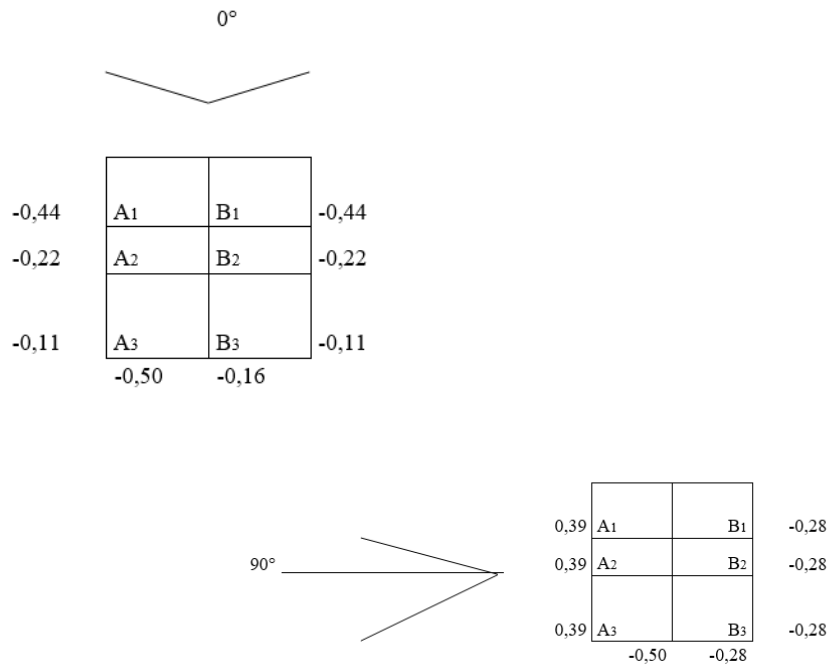
#### Estrutura Pilar

Após encontrar os coeficientes de pressão para os ângulos de 0° e 90° conforme a velocidade do vento utilizando a tabela 9 da NBR 6123:2023, você irá multiplicar esses coeficientes pela pressão dinâmica calculada com a velocidade do vento utilizada. Esse procedimento permitirá determinar a pressão de vento atuante na estrutura em cada direção e em cada ponto de sua superfície.

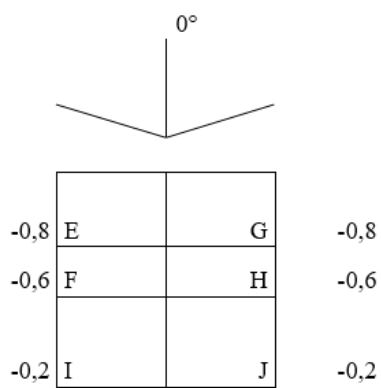
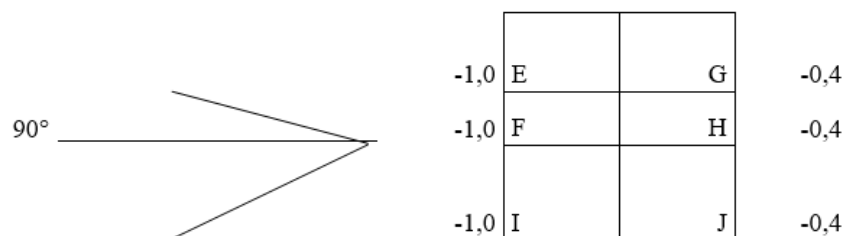
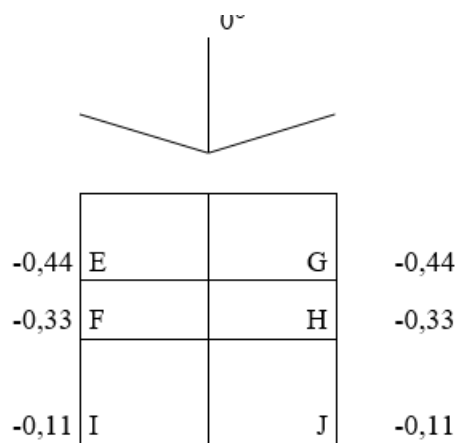
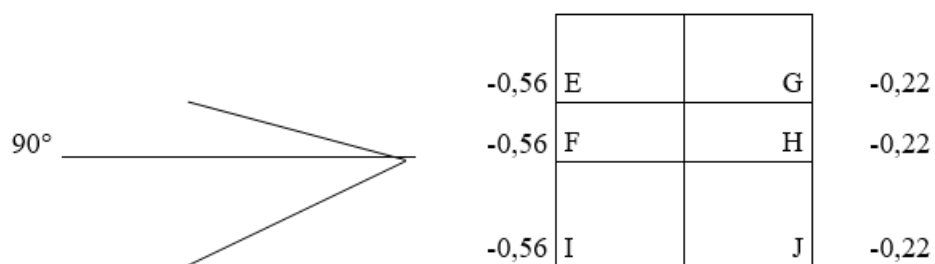
### Estrutura Cobertura

No dimensionamento da cobertura, será adotado um método semelhante ao utilizado anteriormente. Os coeficientes obtidos da tabela 12 serão multiplicados pela pressão calculada para determinar a pressão de vento atuante sobre a estrutura. Este processo é essencial para garantir que a cobertura seja projetada para resistir adequadamente às cargas de vento e manter a integridade estrutural do edifício.

No dimensionamento da cobertura, são realizados os cálculos das cargas E e F para determinar o cobrimento necessário para cada carga sobre a cobertura. Esse cobrimento é essencial para garantir a estabilidade e segurança da estrutura.

Após calcular o cobrimento para cada carga, são adicionados os coeficientes correspondentes à inclinação da cobertura seu ângulo e 15°. Esses coeficientes são fundamentais para ajustar as cargas de vento de acordo com a orientação e inclinação específicas da cobertura, garantindo uma análise precisa e completa do impacto do vento sobre a estrutura.

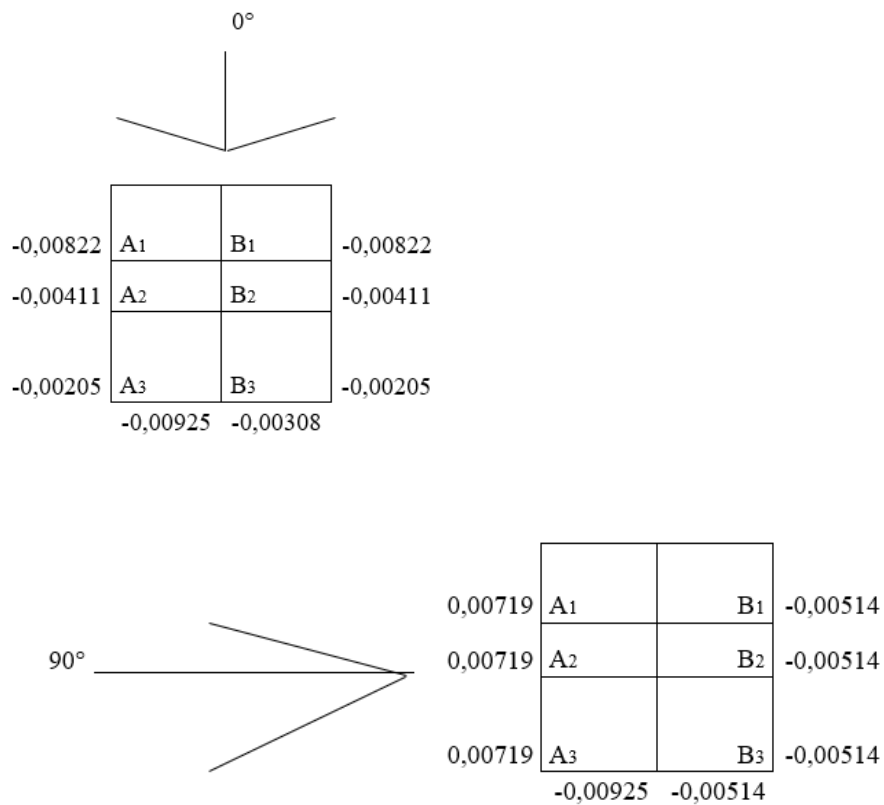
### Estrutura Edificação

A estrutura será dimensionada para suportar as maiores rajadas de vento do mês considerando os seguintes valores:

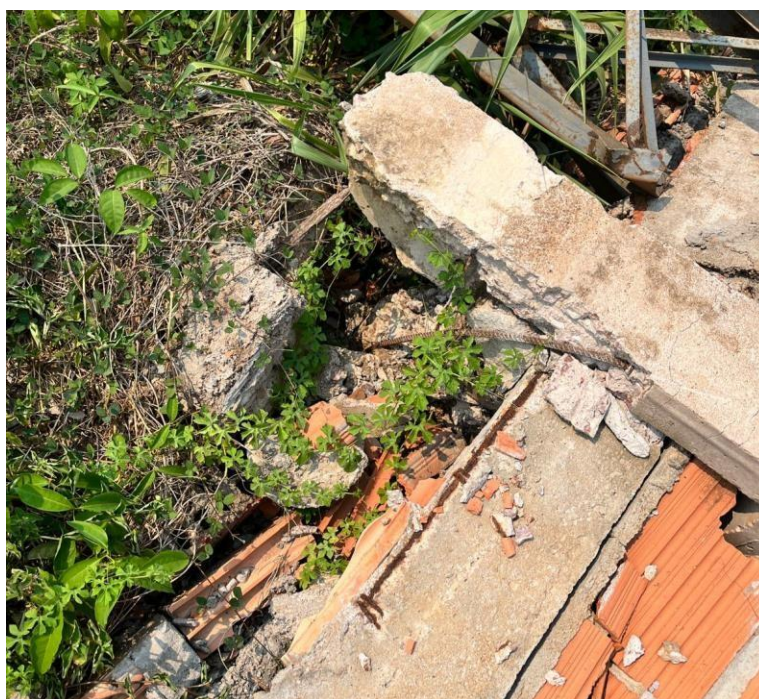
Figura 16: Inexistência de fundação.

A Norma 6122:2019 estipula que a base de uma fundação deve ser posicionada a uma profundidade que assegure a estabilidade do solo de apoio, protegendo-o dos efeitos adversos dos agentes atmosféricos e da água. Nas fronteiras com terrenos vizinhos, exceto quando a fundação for estabelecida sobre rocha, essa profundidade não deve ser inferior a 1,5 m. Durante a inspeção no local, constatou-se a ausência de fundação, contrariando essa recomendação normativa.

Por exemplo, na Figura 16 evidencia a ausência de fundação, violando requisito de condições gerais de projeto da norma 6122:2019 trata das fundações, sendo crucial para assegurar a estabilidade das construções. As fundações desempenham um papel fundamental na distribuição segura e eficiente das cargas das estruturas no solo.

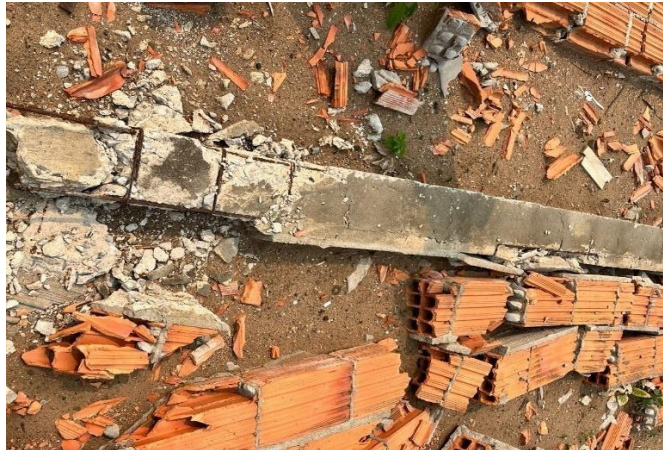
Figura 17: Corrosão de cobrimento.

Seguindo os preceitos da Norma 6118:2003, a durabilidade das estruturas está intrinsecamente ligada às propriedades do concreto e à espessura e qualidade do revestimento da armadura. Com base nesse princípio, durante a visita realizada, foram encontradas condições de armadura exposta, evidenciando deficiências na prática construtiva.

Na Figura 17 aponta a corrosão da ferragem exposta, infringindo o requisito da norma sobre durabilidade das estruturas de concreto armado, a norma 6118:2003 estabelece critérios e procedimentos para o projeto de estruturas de concreto armado e protendido. Desde definições gerais até especificações para elementos estruturais como vigas, lajes, pilares e fundações, essa norma é fundamental para garantir a segurança e a durabilidade das estruturas.

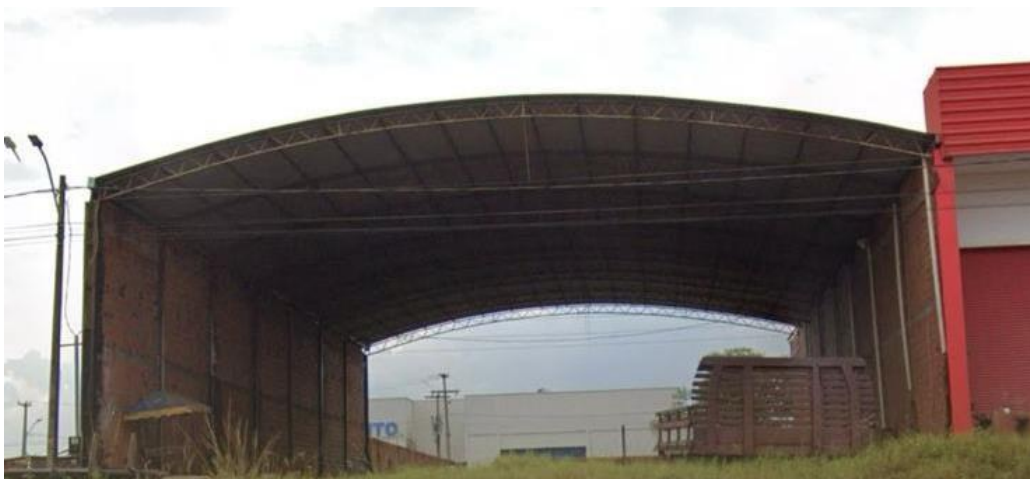
Figura 18: Ausência de contraventamento.

A Norma 6118:2003 também salienta a importância de identificar, para fins de análise, as estruturas que, devido à sua elevada rigidez, são capazes de resistir à maioria das cargas horizontais, denominadas estruturas de contraventamento. No entanto, após uma análise fotográfica prévia ao colapso, foi identificada a ausência de elementos de contraventamento na estrutura, o que compromete sua estabilidade frente a essas forças horizontais.

Na figura 18, demonstra a ausência de contraventamento revelando a violação da norma 6123:2023 no requisito de estabilidade global da edificação, que aborda a
