**PATOLOGIAS BIÓTICAS EM ESTRUTURAS DE MADEIRA: ESTUDO DE CASO  
EM EDIFICAÇÃO NO MUNICÍPIO DE ITAITUBA - PA**

Trabalho apresentado à disciplina de TCC II, do curso Bacharelado em Engenharia Civil, como requisito parcial para obtenção de nota de avaliação na disciplina de TCC II. Universidade Federal do Oeste do Pará, Campus Universitário de Itaituba.  
Orientador Prof.º Andrews Malone Pontes da Costa.

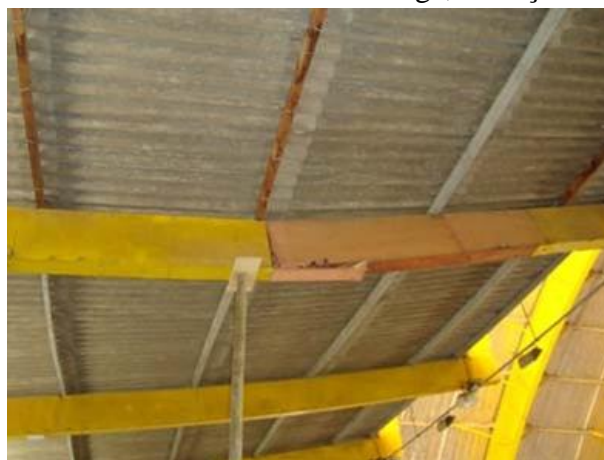
Figura 2 - Ruptura localizado no meio do vão da viga, de seção composta de madeira.

A patologia em estruturas na Figura 2, emerge como um campo interdisciplinar que vai além da simples identificação e compreensão das anomalias que podem afetar edificações e infraestruturas. Este campo abrange também a concepção e o projeto de estruturas, enfatizando a importância de integrar o conhecimento sobre possíveis falhas e deteriorações já na fase de planejamento. Assim, a patologia em estruturas se torna um componente essencial na formação do engenheiro civil, equipando-o com a capacidade de antecipar e prevenir problemas que podem comprometer a segurança e a durabilidade das construções. Essa abordagem holística não apenas melhora a qualidade dos projetos, mas também contribui para a sustentabilidade das obras, uma vez que permite a identificação de soluções que minimizam os riscos de falhas estruturais. Portanto, a patologia em estruturas é fundamental para formar profissionais mais completos, capazes de lidar com os desafios contemporâneos da engenharia civil e de promover edificações mais seguras e resilientes.

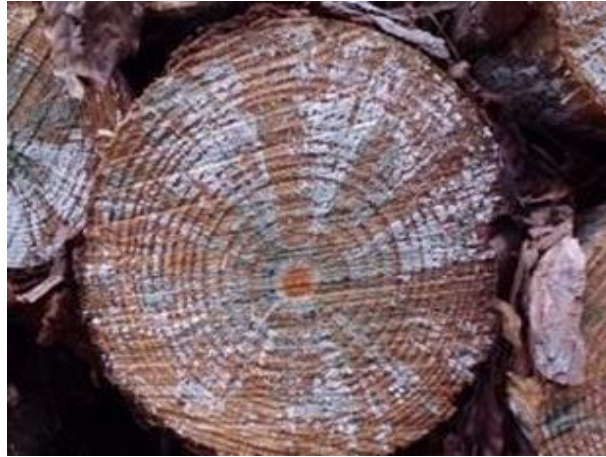
Figura 3 - Manchas causadas por fungos.

A deterioração da madeira na Figura 3, é predominantemente provocada por dois tipos de agentes, sendo os agentes bióticos os mais significativos nesse processo. Entre esses agentes, destacam-se os fungos e os insetos, que causam a degradação biológica da madeira. Os fungos, como os de podridão branca e marrom, se alimentam da celulose e da lignina, essenciais para a estrutura da madeira, resultando em fraqueza e desintegração do material. Já os insetos, como os cupins e as brocas, perfuram e consomem a madeira, criando galerias que comprometem sua

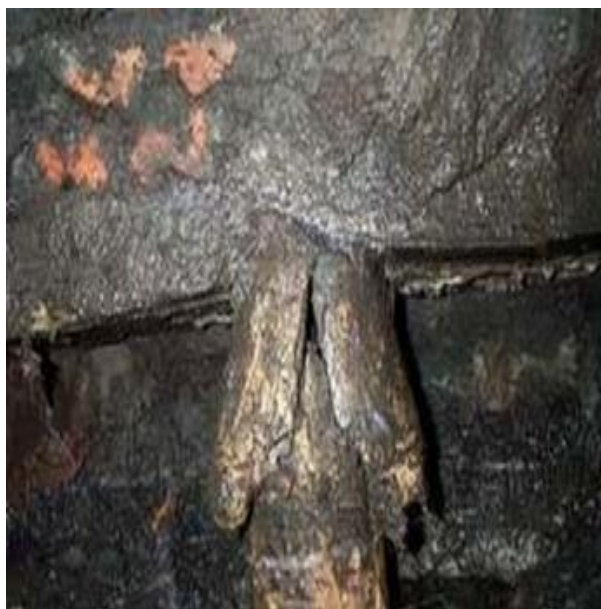
Figura 4 - Biodeterioração de estacas de madeira por bactérias.

O ataque bacteriano na madeira na Figura 4, geralmente se manifesta na forma de manchas superficiais que alteram a aparência do material. Essas manchas ocorrem porque as bactérias se proliferam em condições de alta umidade, penetrando na superfície da madeira e liberando substâncias que causam descoloração. Embora essa ação bacteriana nem sempre

comprometa a estrutura interna da madeira, ela pode reduzir seu valor estético e, em casos mais graves, enfraquecer suas camadas externas. Esse tipo de deterioração é comum em madeiras que ficam em contato prolongado com solo ou água, onde a umidade facilita o crescimento bacteriano e intensifica a formação das manchas.

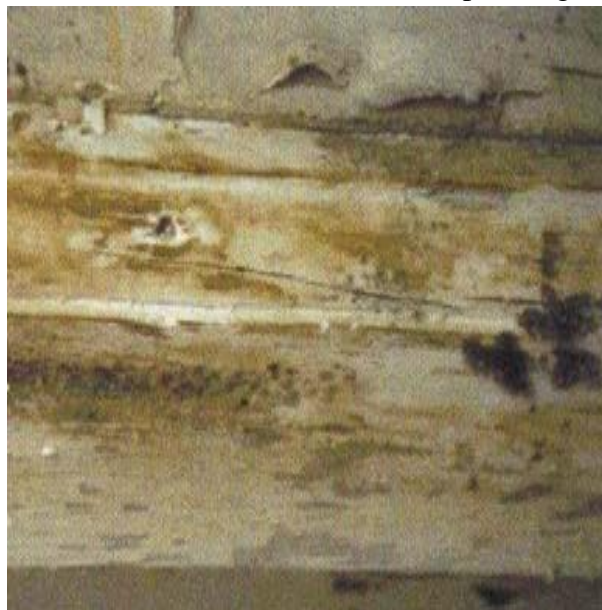
Figura 5 - Características visuais de madeira ataca por fungos emboloradores.

Os fungos se desenvolvem na superfície da madeira conforme a Figura 5, aproveitando os nutrientes presentes em resíduos orgânicos, como poeira, sujeira e restos de matéria vegetal. Esses resíduos contêm compostos que servem de fonte de energia e sustento para os fungos, promovendo o crescimento de colônias que podem, com o tempo, afetar a qualidade e aparência da madeira. Embora o crescimento inicial ocorra apenas na superfície, ele pode favorecer a colonização mais profunda se as condições forem favoráveis, especialmente em ambientes com alta umidade. Por isso, a limpeza e o controle de umidade são medidas importantes para prevenir o desenvolvimento de fungos e proteger a madeira.

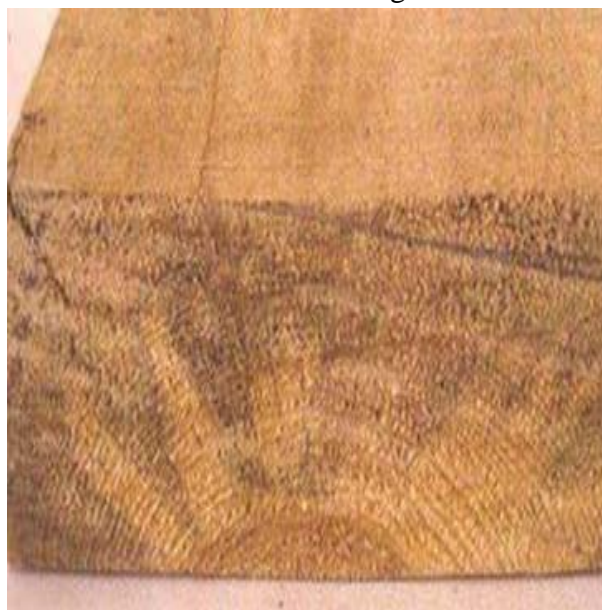
Figura 6 - Características visuais de seção transversal de madeira atacada por fungos manchadores cromogêneos.

Esses fungos manchadores conforme a Figura 6, podem de fato, causar sérios danos à madeira, comprometendo sua durabilidade e integridade. Portanto, a detecção desse fungo deve ser vista como um sinal de alerta para a necessidade de monitoramento e controle das condições

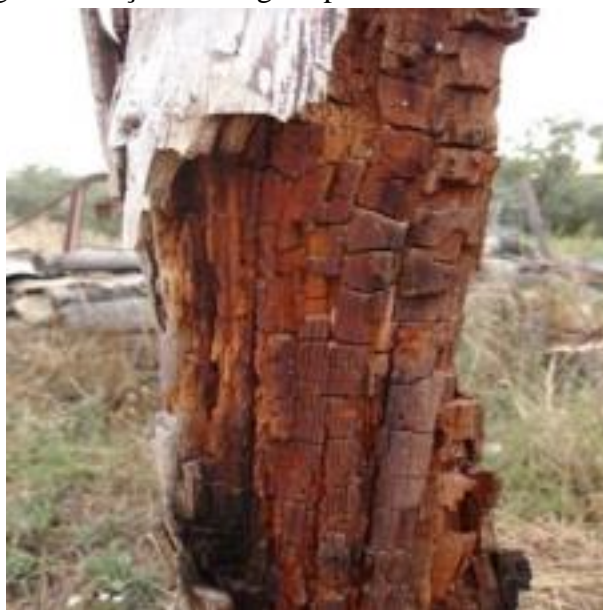
Figura 7 - Ação de fungos apodrecedores na madeira.

A presença desses fungos conforme a Figura 7, resulta em sintomas visíveis, como a perda de resistência estrutural, que torna a madeira mais suscetível a danos e falhas. Além disso, ocorre uma diminuição da densidade do material, levando a um amolecimento que pode facilitar sua desintegração. Os fungos também provocam descoloração, alterando a aparência da madeira e, muitas vezes, indicando a gravidade da infestação. Esses efeitos não apenas prejudicam a estética, mas também reduzem a vida útil da madeira, destacando a importância de medidas preventivas e de controle para preservar a integridade das estruturas feitas com esse material.

Conforme mencionado por GARCIA (2006), os fungos de podridão mole conseguem penetrar na parede secundária das células, atravessando a lamela média e invadindo a parede adjacente de forma sucessiva. A superfície da madeira exibe fissuras transversais que se assemelham à carbonização, e a degradação ocorre mais lentamente em comparação com outros tipos de fungos.

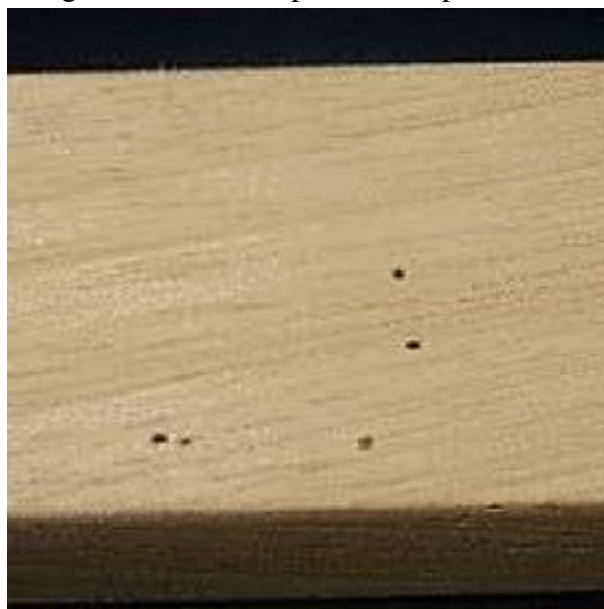
Figura 9 - Orifícios produzidos por brocas.

MONTANA (2016), destaca que a madeira em processo de secagem apresenta níveis moderados de umidade, tornando-se atrativa para as brocas que se alimentam durante essa fase. Essas brocas podem desenvolver seu ciclo de vida nesse tipo de madeira. Além disso, aquelas que infestam madeira seca são frequentemente observadas em edificações. Os indícios de tais ataques geralmente são reconhecidos por buracos na madeira, frequentemente acompanhados de pó.

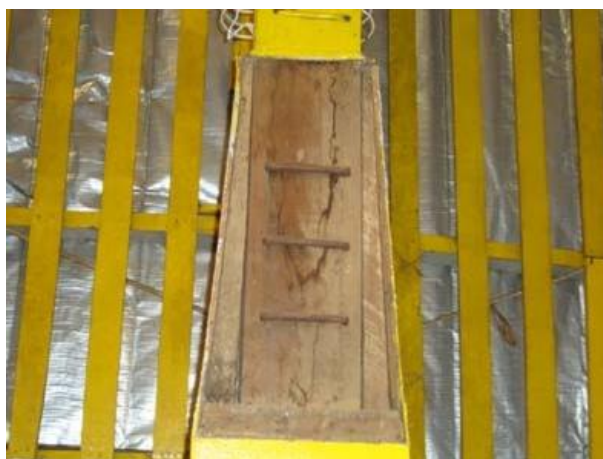
Figura 10 - Característica visual de manifestação patológica na base do arco de madeira.

De acordo com Brito et al. (2012), as armaduras dos estribos localizados no topo do pilarete de concreto armado, que servem para fixar a base do sistema do arco, apresentam sinais visíveis de corrosão superficial, resultado da falta de proteção adequada com concreto em algumas áreas. Além disso, foram encontrados dois orifícios na base do arco, com características visíveis de danos causados por brocas de madeira.

As armaduras dos estribos localizados no topo do pilarete de concreto armado conforme a Figura 10, que têm a função de fixar a base do sistema do arco, estão apresentando sinais visíveis de corrosão superficial. Essa corrosão é um indicativo claro da falta de proteção adequada com concreto em determinadas áreas, o que expõe as armaduras metálicas ao ambiente externo. A presença de umidade e agentes corrosivos, como poluentes e sais, pode

acelerar esse processo de deterioração, comprometendo a resistência e a durabilidade da estrutura. A corrosão das armaduras é preocupante, pois, se não tratada, pode levar à perda da capacidade de carga do pilarete e, conseqüentemente, ao colapso do sistema estrutural. Portanto, é fundamental realizar inspeções regulares e garantir a proteção adequada das armaduras com concreto para preservar a integridade da estrutura ao longo do tempo.

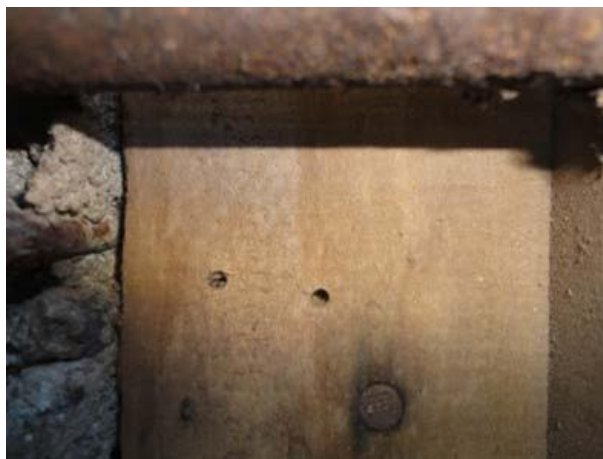
Figura 11- Característica visual de manifestação patológica na base do arco.

As características observadas na madeira conforme a Figura 11, incluem indícios de ataque por fungos de podridão branca, que se manifestam através de uma deterioração visível que altera a textura e a resistência do material. Esses fungos, que se alimentam da celulose e da lignina presentes na madeira, podem provocar uma degradação significativa, resultando em um aspecto esfarelado e frágil. Além disso, as manchas de corrosão química que acompanham esse ataque indicam a presença de agentes corrosivos, que podem ser provenientes de substâncias

químicas aplicadas na madeira ou de condições ambientais adversas, como a umidade excessiva ou a exposição a produtos químicos agressivos. A combinação da ação dos fungos e da corrosão química não apenas compromete a estética da madeira, mas também sua integridade estrutural, ressaltando a importância de monitoramento e intervenções adequadas para evitar danos severos e prolongar a vida.

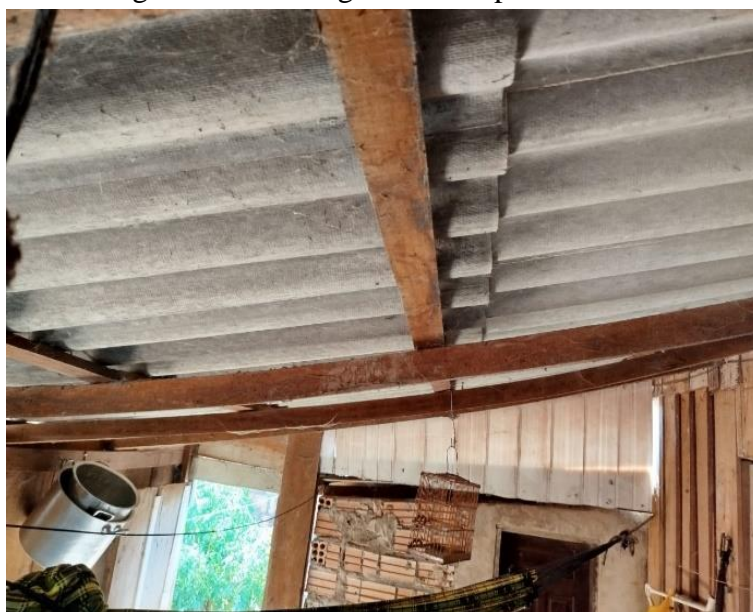
Figura 14 - Patologia causada por umidade.

Na Figura 14, retrata a flexão do caibro de um ângulo diferente na estrutura do telhado, destacando a presença de uma patologia visível. A flexão do caibro, que é uma viga inclinada de sustentação, pode indicar problemas estruturais como sobrecarga, falha no dimensionamento ou até deterioração. Essa patologia pode ser resultado de diversos fatores, como exposição prolongada à umidade, uso de madeira de baixa qualidade ou deficiências no projeto estrutural.

Essa deformação, que ocorre quando o caibro, uma peça estrutural que suporta a cobertura, não se mantém em sua posição original, pode ser causada por diversos fatores, como sobrecarga, infiltrações de água, deterioração por fungos ou ataque de insetos. A presença dessa patologia visível sugere que o caibro está sob estresse, o que pode levar a problemas mais graves, como colapso parcial do telhado, se não for tratado adequadamente. Identificar e diagnosticar essa flexão é crucial para a implementação de intervenções corretivas, assegurando a segurança da estrutura e evitando danos adicionais no futuro.

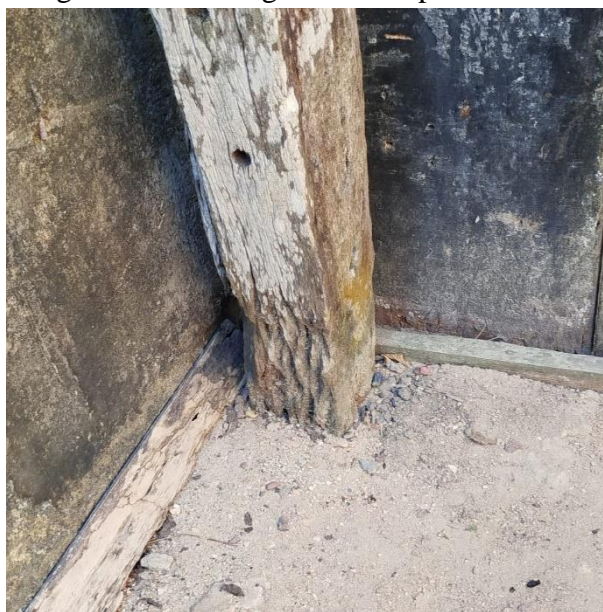
Figura 16 - Patologia causada por umidade.

A estrutura de madeira situada na parte externa da edificação está em contato direto com a água, o que resulta em um processo de deterioração por apodrecimento. Essa condição é particularmente preocupante, pois a variação no teor de umidade da madeira cria um ambiente propício para o desenvolvimento de agentes bióticos, como fungos e bactérias, que se alimentam da madeira e a degradam ao longo do tempo. A umidade constante favorece a decomposição dos componentes estruturais, como a celulose e a lignina, levando à perda de resistência e integridade da madeira. Essa deterioração pode comprometer a funcionalidade da estrutura e, se não for tratada, pode resultar em danos significativos à edificação. Portanto, é essencial implementar medidas de proteção e manutenção para evitar o contato prolongado da madeira com a água e garantir sua durabilidade.

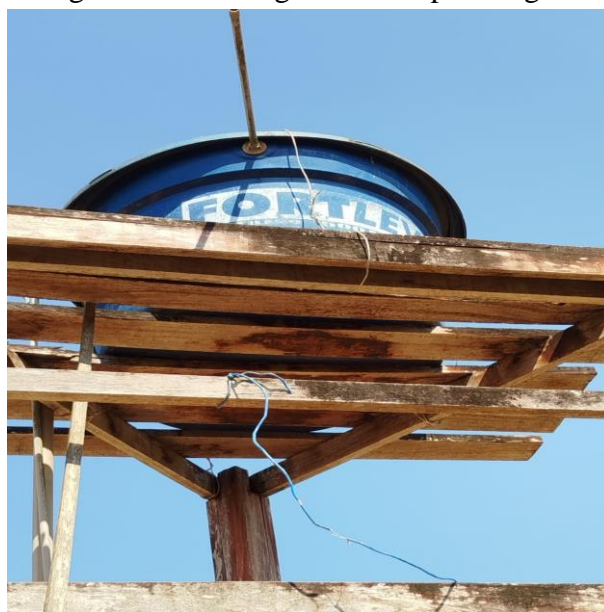
Figura 17 - Patologia causada por fungos.

Na Figura 17, demonstra uma estrutura de madeira utilizada para sustentação do reservatório d'água, exposta às intempéries e ao peso constante da água, essa estrutura está localizada na parte externa da edificação, ao qual ressalta algumas patologias de deterioração causadas por fungos, isso pode ocorrer devido a madeira em contato frequente com água ou umidade elevada pode desenvolver fungos que causam efeitos patológicos, especialmente se não houver tratamento adequado.

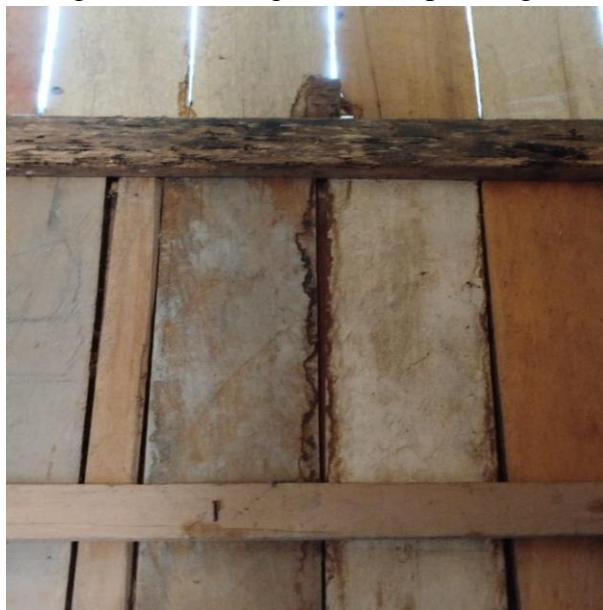
Figura 18- Patologia causada por fungos.

Conforme a Figura 18, ressalta uma estrutura de madeira que apresenta sinais claros de degradação biológica, causada por fungos “manchadores”, que utilizam a celulose e a lignina como fonte de nutrientes. A superfície da madeira está descolorida, com presença de manchas escuras (fungos de mancha), que indicam colonização inicial. Logo, a madeira aparenta estar úmida, com áreas de amolecimento ou desagregação da estrutura. A descoloração da superfície da madeira, acompanhada da presença de manchas escuras provocadas por fungos de mancha, é um indicativo claro de uma colonização inicial desses organismos, sinalizando que a madeira está em processo de deterioração. Essas manchas escuras, típicas de infestações fúngicas, indicam que as condições ambientais, como a umidade elevada, estão favorecendo o crescimento dos fungos, que se alimentam dos componentes estruturais da madeira. Conseqüentemente, a madeira pode apresentar uma aparência úmida, o que agrava a situação e torna a estrutura mais vulnerável. Além disso, o surgimento de áreas de amolecimento ou desagregação é um sinal de que a integridade física do material está comprometida, resultando em perda de resistência e funcionalidade. Essa condição requer atenção imediata, pois se não tratada, pode levar a uma deterioração mais severa, com riscos à segurança e à durabilidade da madeira em aplicações diversas. Portanto, intervenções rápidas, como a remoção dos fungos e a aplicação de tratamentos adequados, são essenciais para restaurar a saúde da madeira e prevenir danos adicionais.
