**IMPACTOS AMBIENTAIS DECORRENTES DA OCUPAÇÃO URBANA – BELA
VISTA DO JUÁ, SANTARÉM - PARÁ, REGIÃO AMAZÔNICA**

Tese apresentada ao Programa de Pós-Graduação em Sociedade, Natureza e Desenvolvimento da Universidade Federal do Oeste do Pará, como requisito para obtenção do título de Doutor em Ciências Ambientais.

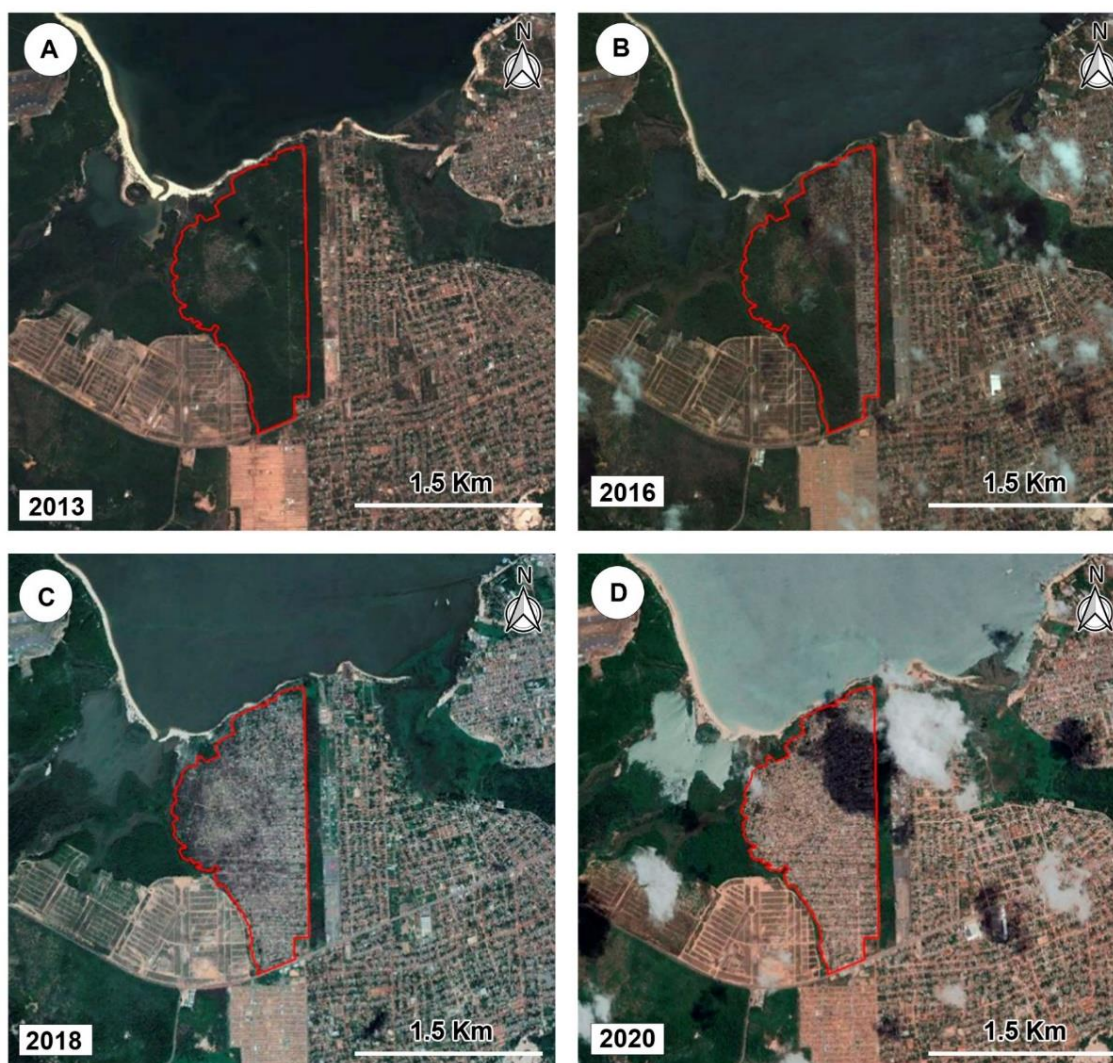
Figura 4. Mosaico temporal das transformações da paisagem da ocupação com registro temporal de 2013 a 2020.

A ocupação existe há aproximadamente oito anos, e possui cerca de 20 mil moradores vivendo na área. As margens da Avenida Fernando Guilhon, sendo uma das principais vias de deslocamento do município, possui 15 km de extensão, nos quais corta 10 (dez) bairros, sendo estes originários de ocupações espontâneas e, por esse mesmo motivo, a maioria não está regularizada. Portanto, a ocupação Vista Alegre do Juá segue uma dinâmica similar na mesma avenida, na tentativa de consolidar-se em mais um bairro (REIS et al., 2018). Como observado (Figura 4), sendo um mosaico das transformações da ocupação do solo entres os períodos de 2013 (início da ocupação) à 2020.

Segundo Rego e Conceição (2020), a divisão da ocupação em ruas com seus respectivos nomes é realizada pelos próprios moradores que são essencialmente de baixa renda, e vivem com infraestrutura precária, sem acesso ao fornecimento de energia elétrica e aos serviços sanitários básicos. Esse processo de ocupação teve início no ano de 2013, com algumas poucas residências, além dos moradores ribeirinhos que já residiam as margens do lago (Figura 4). Em 2016 a área já apresentava intensa ocupação, no setor leste e central. Já em 2018 já se encontrava consolidada de forma irreversível.

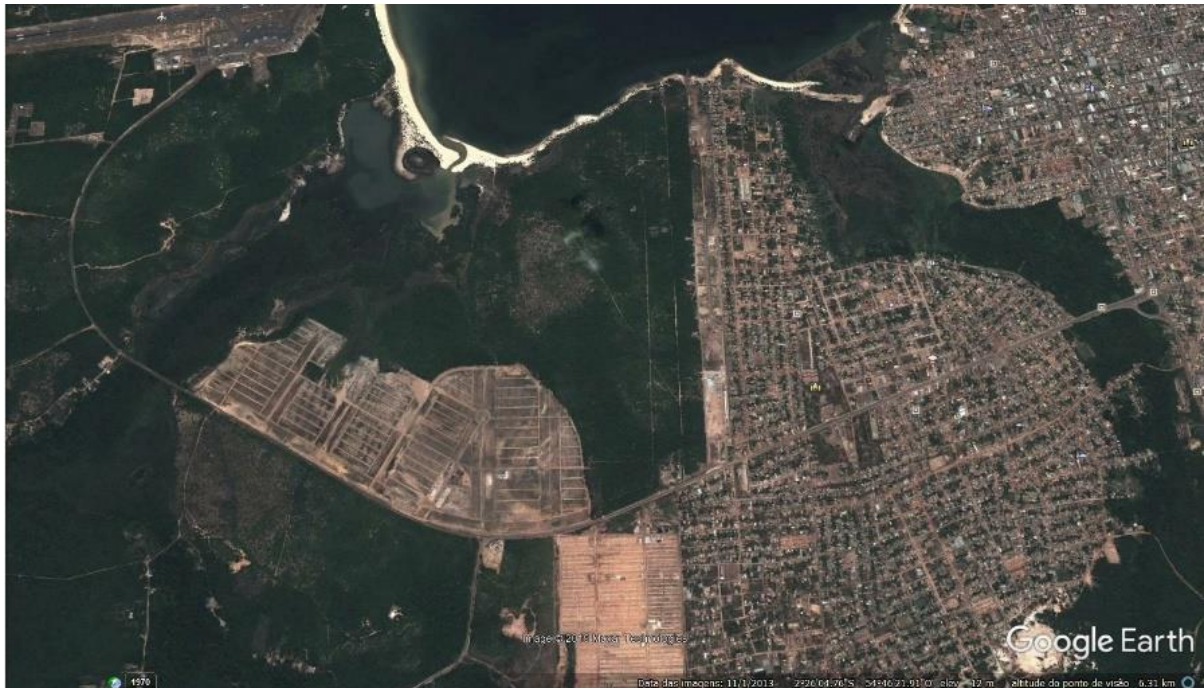
Conforme a Figura 5, podemos observar mais claramente o processo de ocupação que ocorreu a partir de janeiro de 2013. Até então a vegetação estava preservada, e boa parte da área pertencia a uma APA, havendo danos ambientais provenientes apenas de empreendimentos imobiliários particulares e de habitação popular. Segundo Corrêa (1989), os sujeitos que se valem desse tipo de ocupação para adquirir um espaço para efetivação de moradia digna, são grupos sociais excluídos de uma parcela da população.

Figura 5. Área da ocupação Vista Alegre do Juá em 11/01/2013, presença de pouca interferência humana.

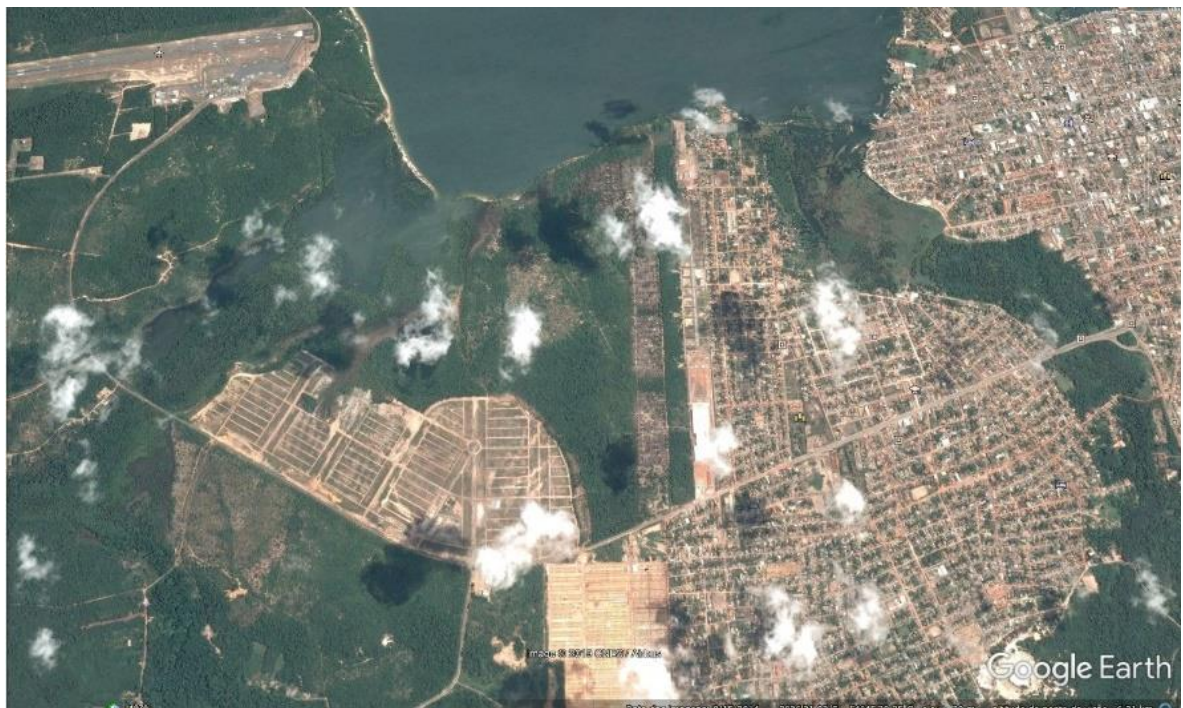
A Figura 6 evidencia o processo no ano de 2014, apresentando os efeitos decorrentes da ocupação tendo como base o processo de desflorestamento e expansão de áreas de loteamento na área urbana da cidade de Santarém. Que de acordo com Suemitsu et al. (2013) quando feito de forma inadequada, resulta em vários impactos ambientais, como a perda de espécies endêmicas e raras viventes no entorno do Lago do Juá.

Figura 6. Área da ocupação Vista Alegre do Juá em 15/08/2014, primeiros sinais da ocupação.

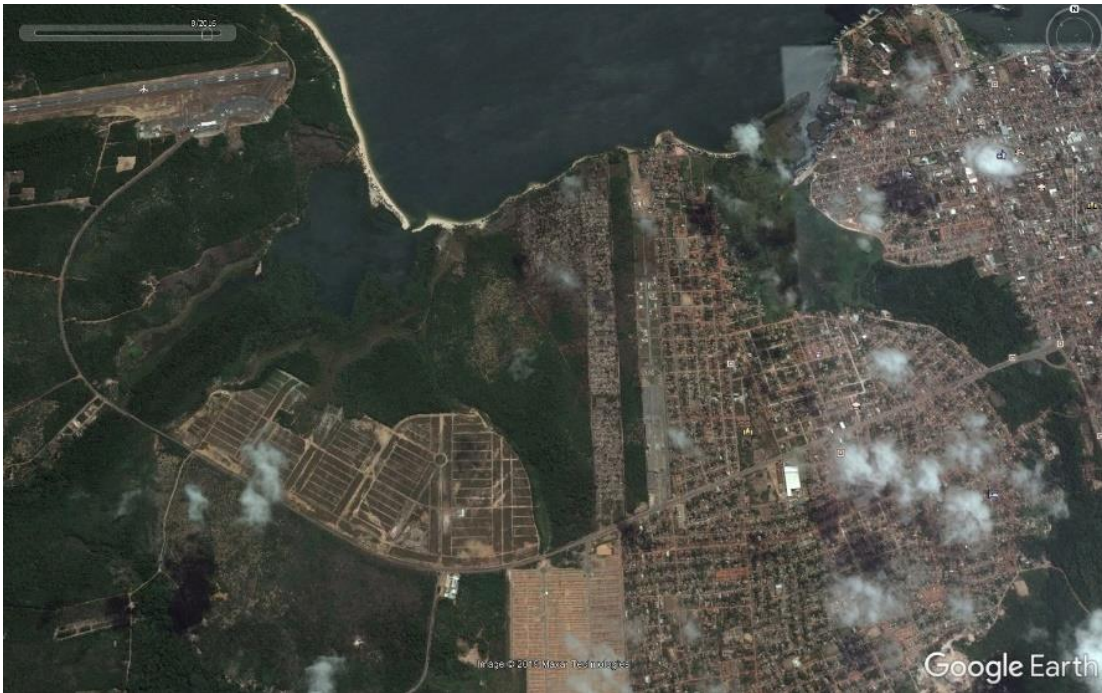
Em agosto de 2016 pode ser observado na porção norte da ocupação o processo de expansão, evidenciando a ocupação desordenada em direção ao Lago do Juá, observado na Figura 7. Lago que vem se tornando palco de diversos conflitos ao longo dos anos por ser fonte de sustento de Ribeirinhos. O processo de ocupação e construção de residenciais as proximidades das áreas de influência direta e indireta da APP, causam danos ambientais e sociais. Onde há relatos de afugentamento da fauna terrestre, diminuição da quantidade, diversidade e tamanho de peixes capturados no lago devido ao processo acelerado de contaminação por esgoto e assoreamento de acordo com Corrêa et al. (2018).

Figura 7. Área da ocupação Vista Alegre do Juá em 19/08/2016.

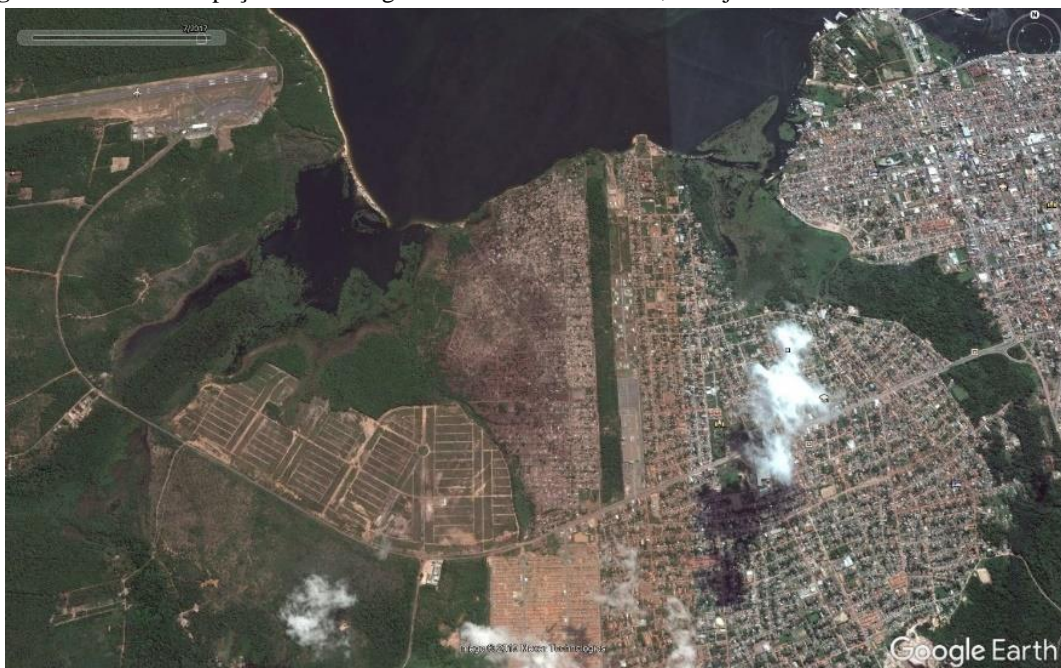
Na Figura 8 é possível observar a consolidação da ocupação, sendo que toda a área já se encontrava ocupada. Com moradias a menos de 200 metros de distância do lago, Gomes e Cardoso (2019) cita que a ocupação desordenada do local tem acarretado a degradação dos ecossistemas, além de impactos que afetam a qualidade de vida de seus habitantes, afirmação corroborada em trabalho de Corrêa et al. (2018) com pescadores residentes no local e dependentes da pesca de subsistência.

Figura 8. Área da ocupação Vista Alegre do Juá em 14/04/2017, área já consolidada como núcleo urbano.

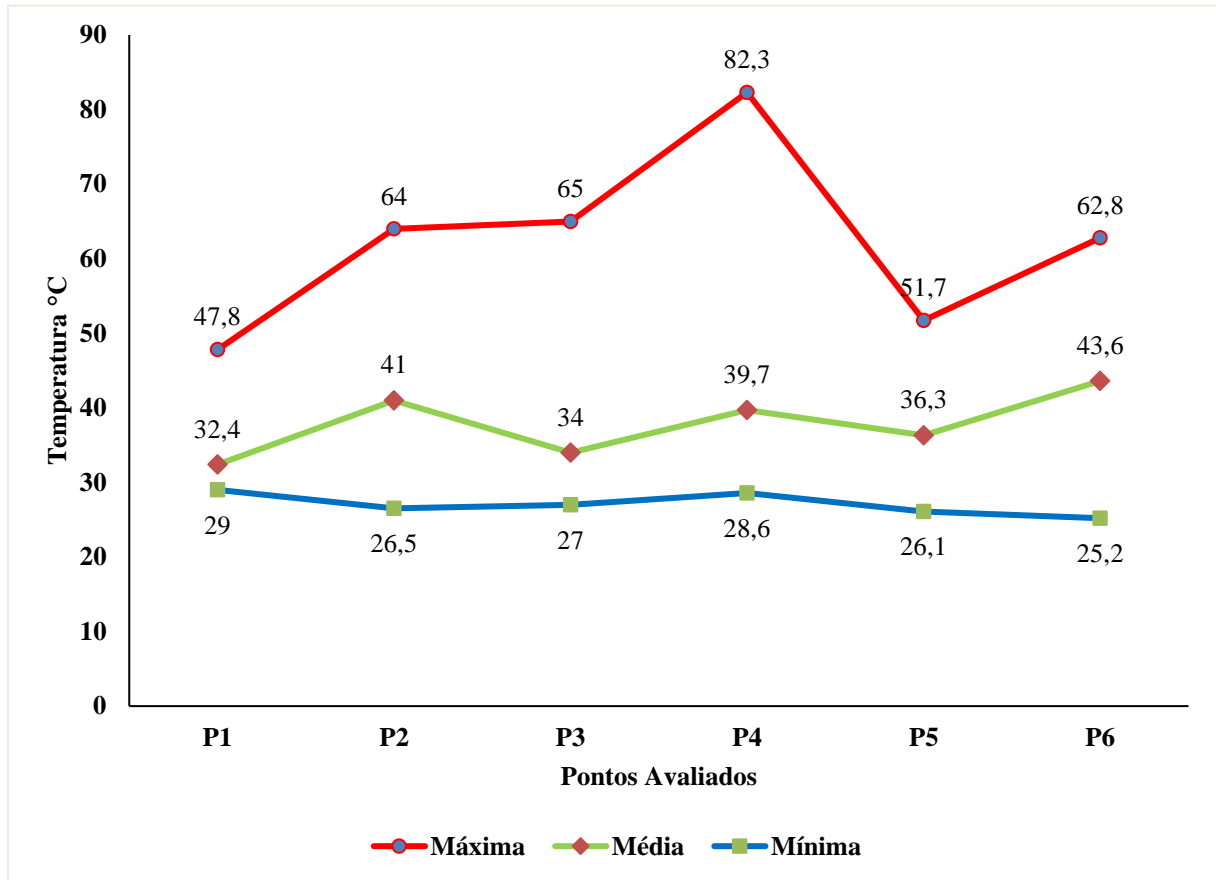
Figura 23. Comparações entre as temperaturas máximas, médias e mínimas dos pontos analisados por imagens termográficas.

Na Figura 23 podemos observar a comparação entre os valores de temperatura máximos, médios e mínimos de cada ponto, sendo o ponto de maior intensidade térmica foi o Ponto 4 como 82,3 °C na pista e os valores mínimos forma de 25,2 °C no Residencial Salvação nas árvores em meio as árvores. Como observado nas figuras anteriores, o tipo de material onde a luz solar é refletida tem influência direta em sua temperatura, todos os pontos avaliados tiveram um índice de emissividade alto, cerca de 0,89 a 0,95, devido a materiais altamente absorventes nos locais de estudo.

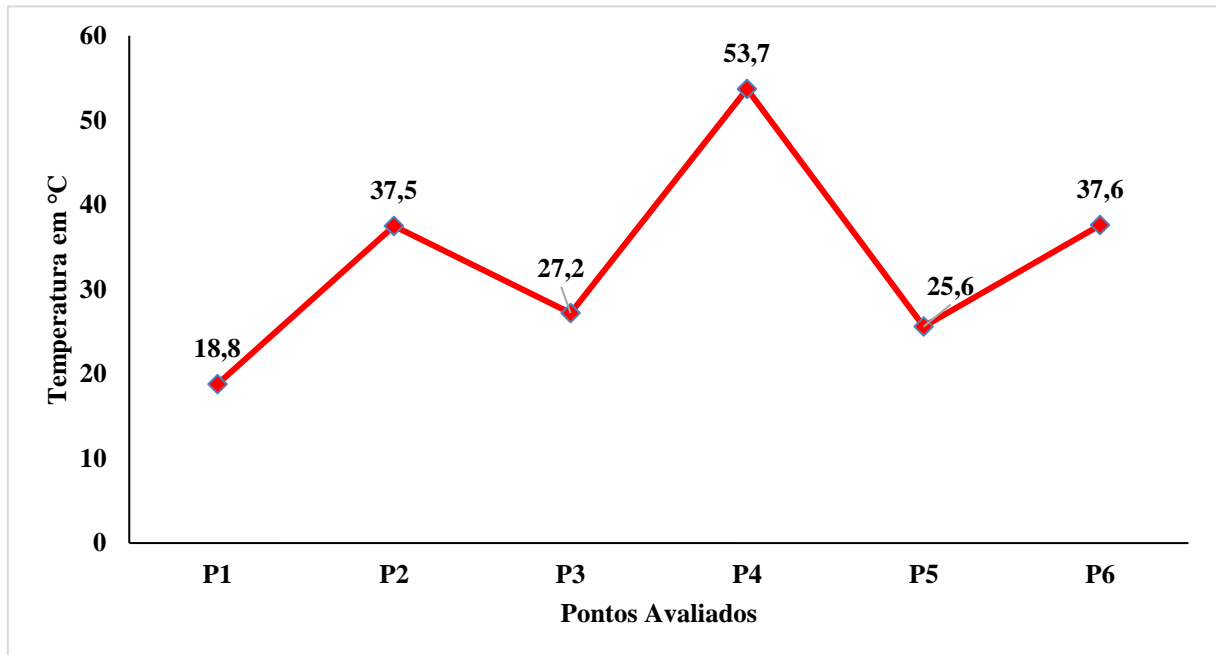
Figura 24. Variações de temperatura entres os pontos de análises termográficas.

As Tmax tiveram uma grande variação, se comparados as médias e mínimas, isso se dá principalmente pelo uso e ocupação do solo, abaixo na Figura 24, podemos observar que entre o Ponto 1 e 2 a Tmax variou em 18 °C, com uma aumento de cerca de 99 %, no ponto 3, já no centro da ocupação apresenta cenário de poucas árvores e solo exposto, mas apresentou uma redução de -10,2 °C, mas em relação a Tmax, o ponto 3 foi de 65,5 °C e o Ponto 2 de 64 °C, esses valores podem ser explicados devido ao solo ganhar mais rapidamente temperatura mas também perde-la rapidamente, em função da temperatura do ar ou nuvens (TREVISAN, 2019; TREVISAN et al., 2021). Em relação do Ponto 3 ao 4 houve um aumento de 49 %, ou seja, 26,5 °C, nesse ponto a Rodovia apresenta em sua composição básica concreto e asfalto que concentram altas temperaturas, que pode ser observado se olharmos para o próximo Ponto 5, distante da rodovia cerca de 150 metros, a redução foi de 28,1 °C, e para o Ponto 5 e o aumento foi de 12 °C.

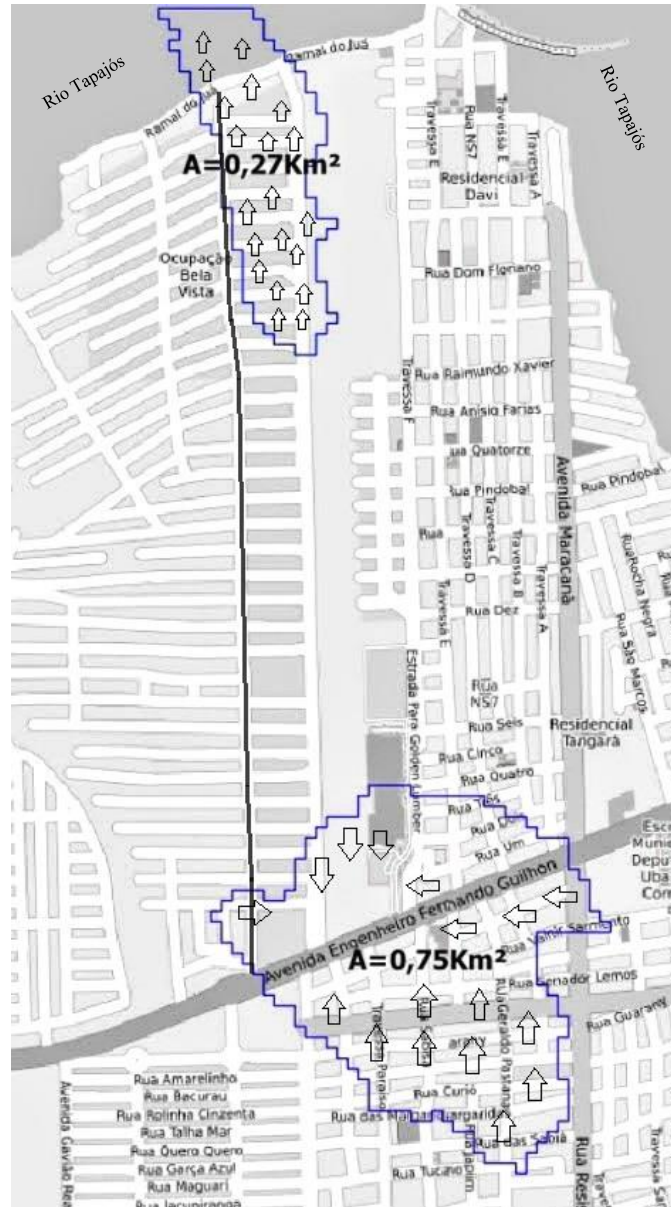
Figura 26. Bacias hidrográficas da rua da Alegria.

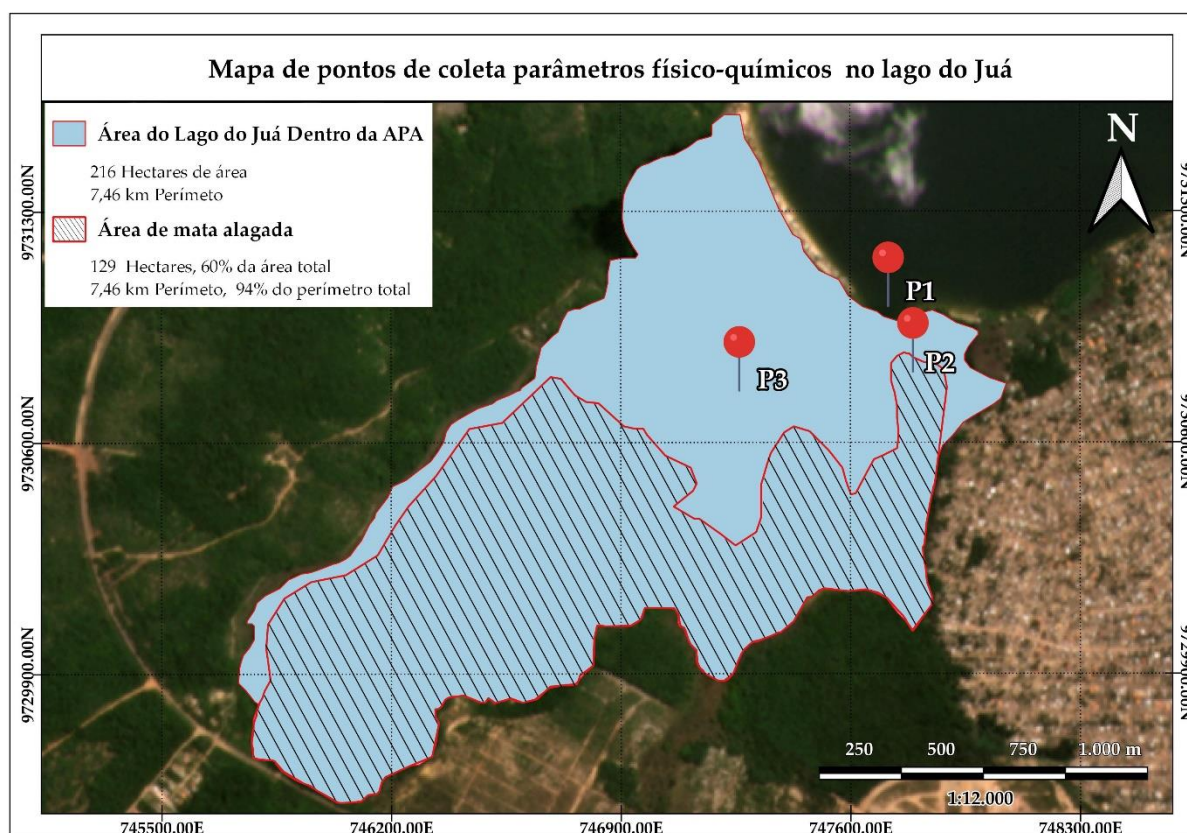
E em locais que possuam moradores dependentes da pesca para subsistência a avaliação da qualidade da água é primordial. No Lago do Juá. Dessa forma, objetivou-se avaliar de forma pontual em três pontos (Figura 35) para os seguintes Parâmetros Físico-Químicos (PFQ): Alcalinidade, Amônia, Condutividade, DQO, Ferro, Fósforo, Magnésio, Nitrato, Nitrito, Oxigênio Dissolvido (OD), pH, Sólidos Totais Dissolvidos (STD), Temperatura, Turbidez e Zinco. Seguindo as normas na Resolução Conama n° 375/2005.

Figura 35. Pontos de coleta das variáveis físico-químicas no Lago do Juá dia 25/03/2022.

Com exceção dos parâmetros citados acima os outros parâmetros, importantes para potabilidade, foram enquadrados como Classe 3 e 4 (DQO, ferro, OD e pH). Estes apresentaram diversas alterações em relação ao ponto anterior, pois o fator determinante nessa alteração encontra-se em como o lago é ocupado. Cerca de 94% de sua área apresenta-se é ocupada por igapó, onde as raízes das arvores e macrófitas a retem grande parte do material particulado (PIEIDADE et al., 2010), como pode ser observado na Figura 35.

Para valores de mercúrio, no Ponto 2 houve um incremento de 55% em relação ao valor do ponto anterior, o ponto em questão sofre influência do Rio Tapajós (Figura 35 e 36) e do desmatamento, já que é mais próximo da ocupação. Sendo o desmatamento tem influência sobre a mobilização do mercúrio, estocado no horizonte orgânico do solo (MASON; FITZGERALD; MOREL, 1994; SOUMIS; ROULET; LUCOTTE, 2000; TAGLIARI, 2009), fazendo com que o mercúrio elementar (Hg⁰), sofra ataques químicos e biológicos sendo transformando em dimetil mercúrio, a forma mais tóxica e bioacumulativa desse metal.

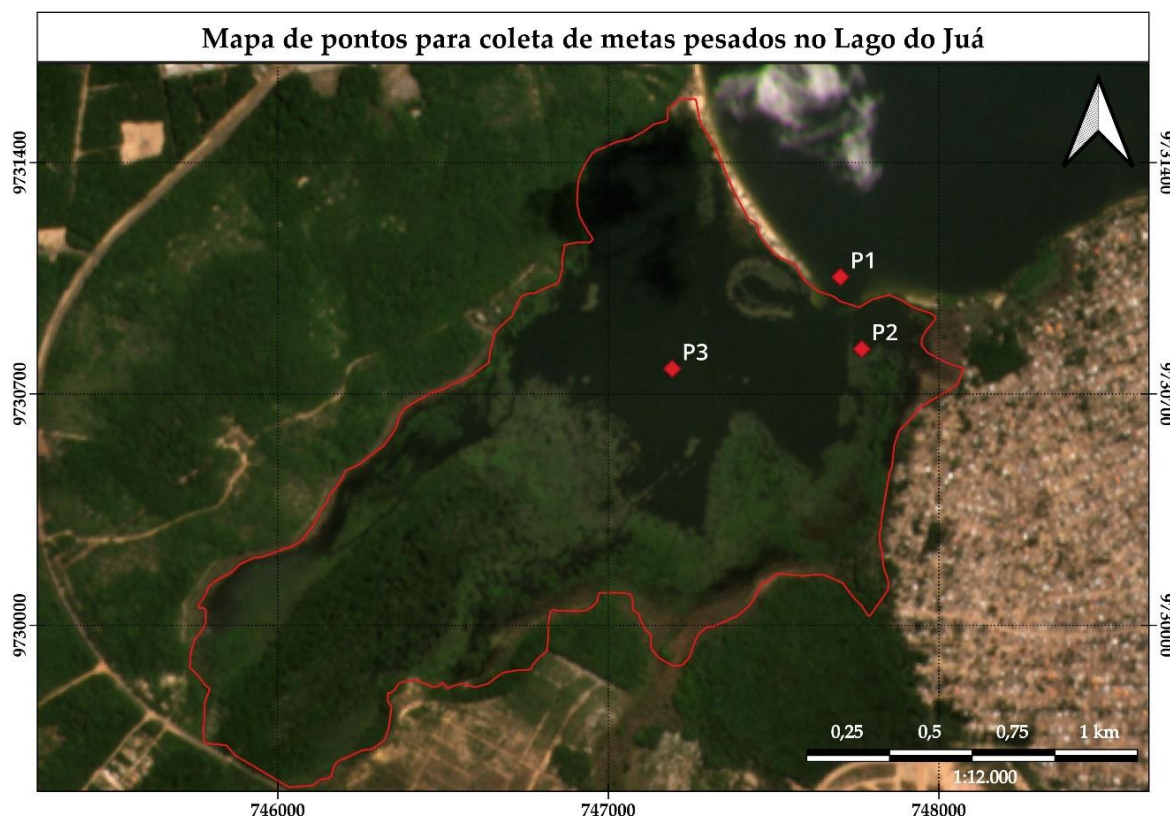
Observa-se que os pontos de coleta para análises de metais pesados em sedimento no Lago do Juá (Figura 36), onde o primeiro ponto foi selecionado para avaliar a influência do rio Tapajó, o segundo ponto localizou-se mais próximo as residências e o terceiro, mais ao centro do lago, na zona livre distante do igapó. O lago apresenta um segundo trecho ao lado do Residencial Salvação que passa por tubulação abaixo da pista da Rodovia Fernando Guilhon e desemborca na parte principal do lago. Esse trecho mais a montante nos períodos de chuva recebe grande parte do esgoto do residencial que é carregado para dentro do lago e retido pela mata de igapó, tendo influência na qualidade da água no período chuvoso.

Figura 36. Pontos de Coleta para metais em sedimento no Lago do Juá.
