**PROBLEMAS SOCIOAMBIENTAIS ASSOCIADOS À FALHA NA CONCEPÇÃO  
DO PROJETO DE DRENAGEM URBANA NO CONJUNTO HABITACIONAL DO  
RESIDENCIAL SALVAÇÃO EM SANTARÉM-PA**

Trabalho de Conclusão apresentado ao Curso de Bacharelado em Gestão Ambiental, da Universidade Federal do Oeste do Pará, para obtenção de título de Bacharel em Gestão Ambiental.

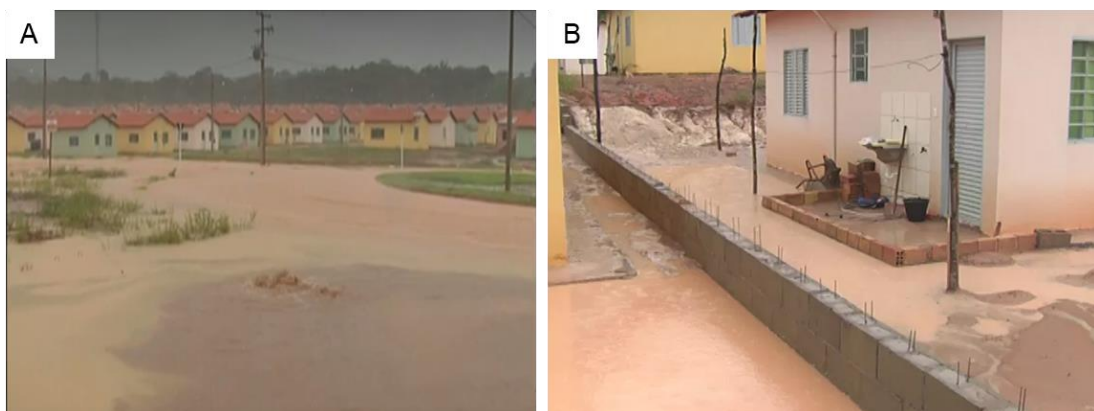
O Residencial Salvação já possui um histórico de problemas com alagamentos que sempre gera um grande destaque na mídia em períodos chuvosos. Durante a primeira chuva torrencial que ocorreu no município após as famílias já estarem instaladas, várias residências em diferentes pontos do conjunto ficaram alagadas e as ruas se transformaram em verdadeiros rios como mostra a figura 3.

**Figura 3:** Alagamento no Residencial Salvação. **A-** Av. Pardal completamente alagada. **B-** Quintal tomado pela água da chuva.

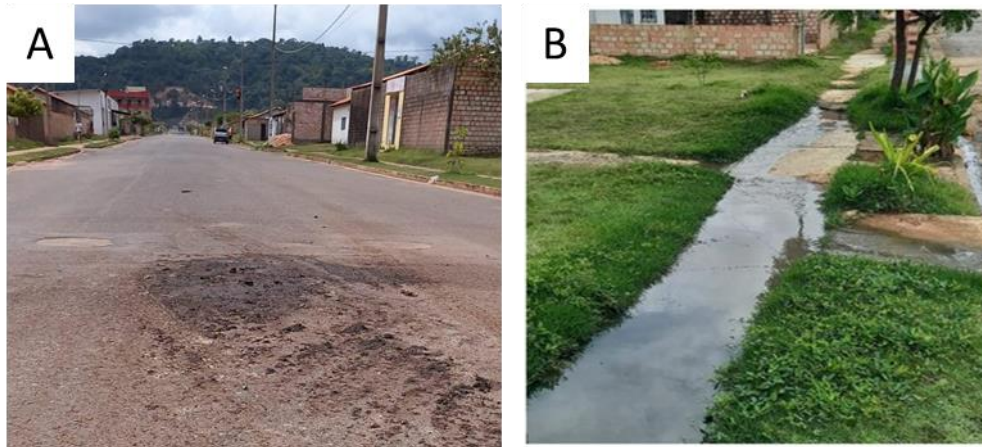
Outro problema que afeta a qualidade de vida das famílias segundo os moradores, são os dejetos humanos que vão parar no meio da rua, que devido à falta de fossas nas residências os mesmo são liberados na rede de esgoto sanitário, porém, muitas vezes não chegam até as galerias em função de entupimentos e por isso também escorrem pelas calçadas, causando mal odor (Figura 5B). Uma dessas situações foi registrada na Avenida Pardal (Figura 5A), e os moradores ainda relatam que isso acontece em outros pontos do residencial.

**Figura 5:** Retorno do esgotamento sanitário; **A** - Dejetos humanos na via; **B** - Esgoto escorrendo nas calçadas.

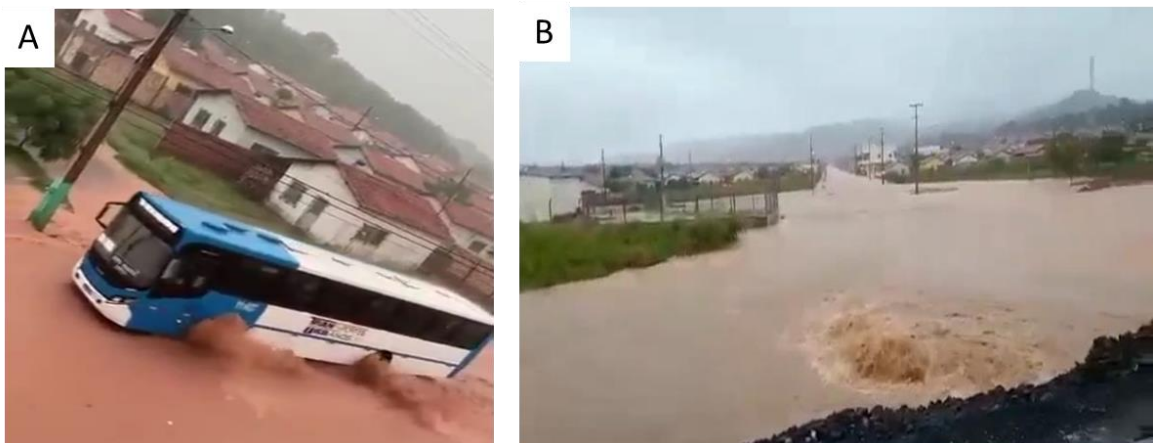
As más condições da drenagem urbana desencadeiam também um transtorno na trafegabilidade das vias, em função de alagamentos e enxurradas, sobretudo em dias de chuvas fortes (Figura 8). Em muitas áreas do residencial o tráfego fica comprometido, seja a pé ou de veículo, devido às ruas e até mesmo calçadas ficarem encobertas pela água.

**Figura 8:** Más condições de trafegabilidade; **A** –Ônibus passando em via alagada; **B** - Ruas alagadas e transbordamento de bueiro.

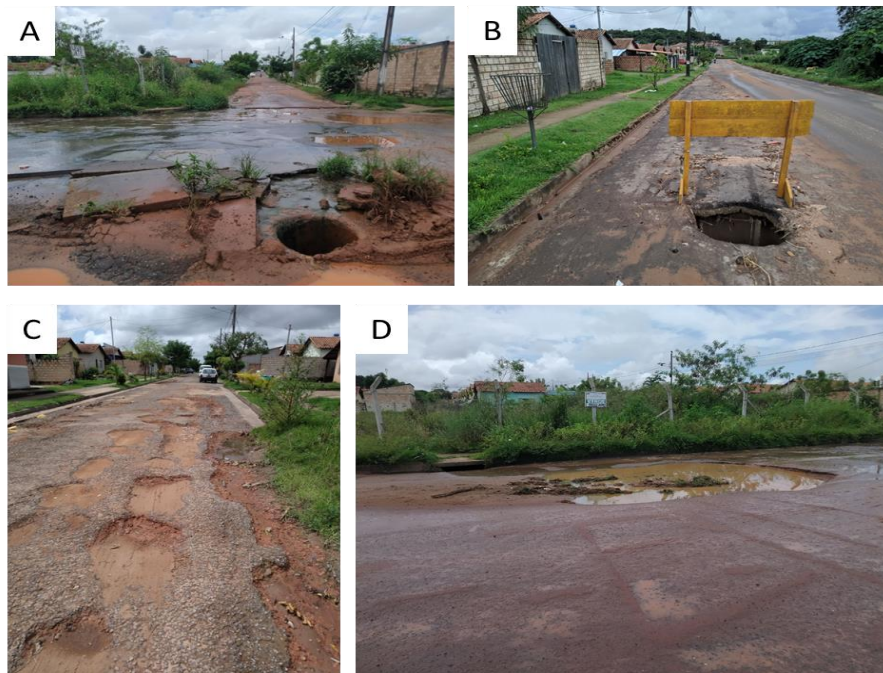
A erosão do asfalto também é um problema recorrente, segundo relato de um morador que afirma que a entrega oficial das casas aos beneficiários do programa Minha Casa Minha Vida foi realizada há seis anos. Hoje cerca de 90% das

ruas e travessas do Residencial Salvação estão esburacadas ou com asfalto comprometido, como mostra a figura 9.

**Figura 9:** Má condições das vias; **A** – Exposição de bueiro; **B** - Exposição de bueiro; **C** Asfalto comprometido; **D** -Buracos na via.

É importante frisar que em seis anos, desde que o residencial foi entregue à população, os problemas de pavimentação ainda não passaram por reparos por parte do poder público, as vias já se encontram em condições precárias onde algumas estão cheias de buracos e outras tomadas por sedimentos.

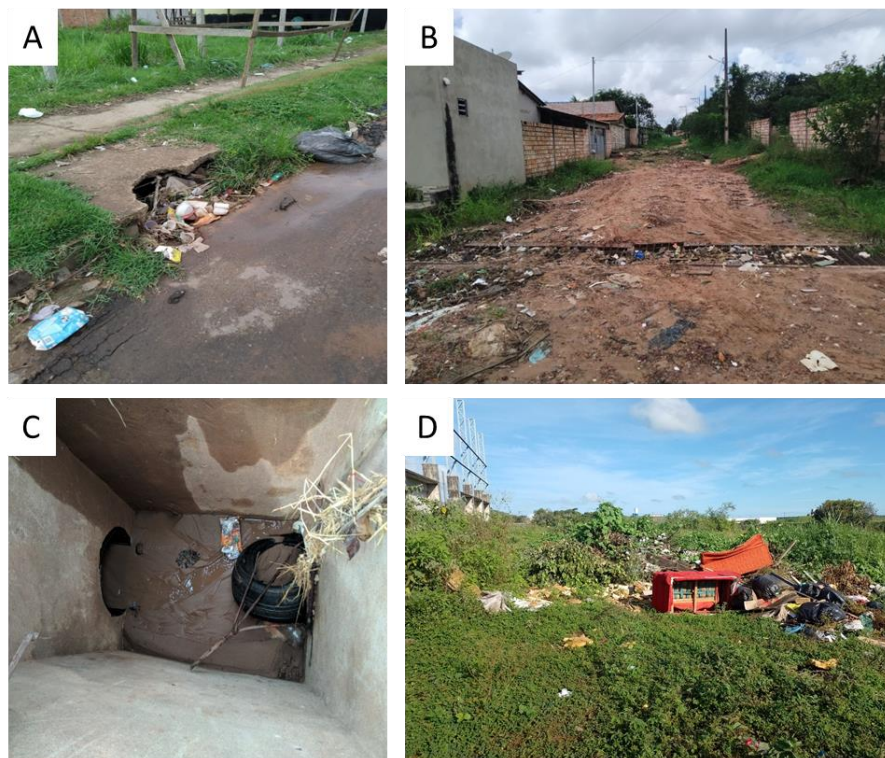
Os terrenos abandonados sem ocupação no Residencial Salvação se transformam em grande transtorno para quem mora nas proximidades, pois estes têm servido de depósitos de resíduos (Figura 10, D). Segundo moradores, existem pelo menos 15 terrenos sem ocupação, com a vegetação alta e entulhos, o que contribui com a propagação de animais peçonhentos e contaminação.

Em dias de chuvas parte desses resíduos são carregados pela enxurradas e vão parar nas ruas, e causam a obstrução das galerias, afetando o escoamento das águas pluviais (Figura 10, A e C).

**Figura 10:** Obstrução de galerias por resíduos urbanos; **A** - Resíduo urbano nas galerias; **B** – Resíduo urbano e sedimento na galeria; **C** – Obstrução da galeria por sedimento e resíduo; **D** - Descarte de resíduos em terrenos baldios.
