**ACESSIBILIDADE EM UNIDADE BÁSICA DE SAÚDE NO MUNICÍPIO DE
ITAITUBA-PA: ESTUDO DE CASO**

Trabalho de Conclusão de Curso, apresentado ao curso de Graduação em Engenharia Civil, pela Universidade Federal do Oeste do Pará, como requisito parcial para obtenção do título de bacharel em Engenharia Civil.

Realizar um levantamento das condições de acessibilidade e apresentar propostas de adequação referente a NBR 9050:2020 na Unidade Básica de Saúde (UBS) Piracaná, no município de Itaituba – PA.

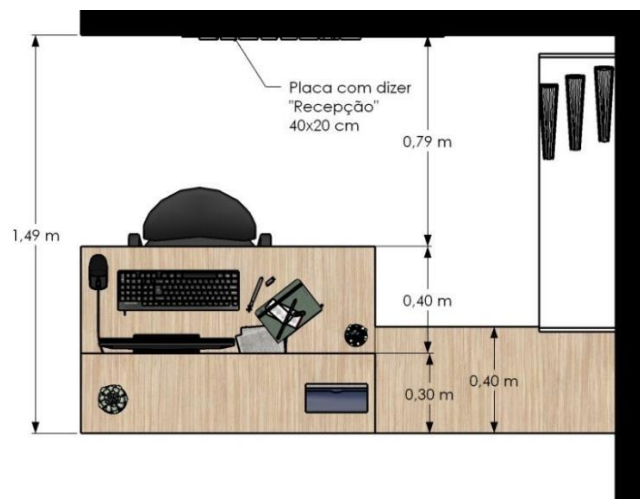
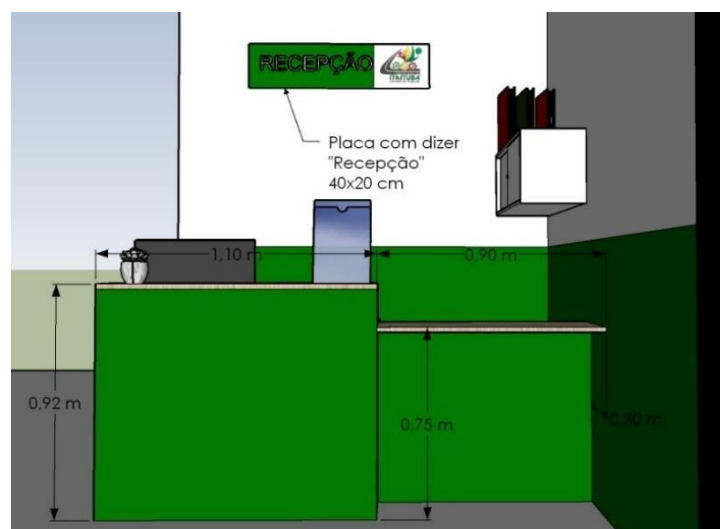
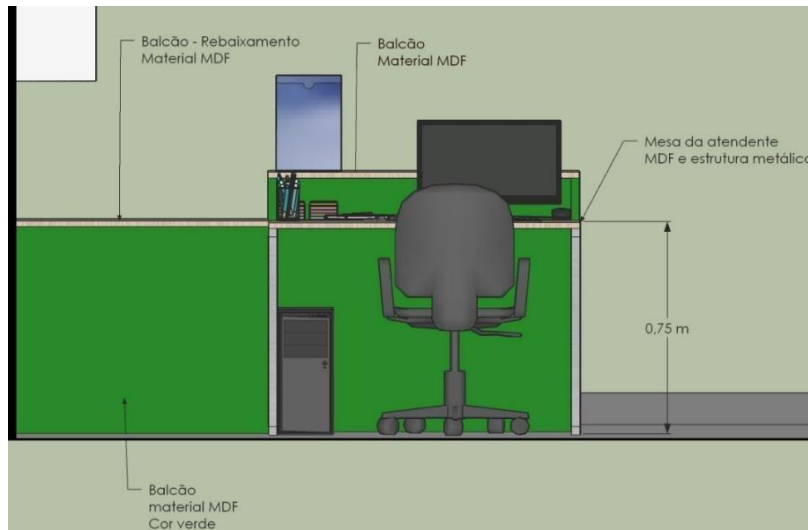
Figura 44 — Vista superior do novo balcão

As Figuras 44, 45 e 46 demonstra o espaço projetado para ser a recepção da UBS, incluindo um rebaixamento para permitir que a utilização e comunicação sejam confortáveis para todos, além de permitir a aproximação frontal de pessoas com cadeira de rodas.

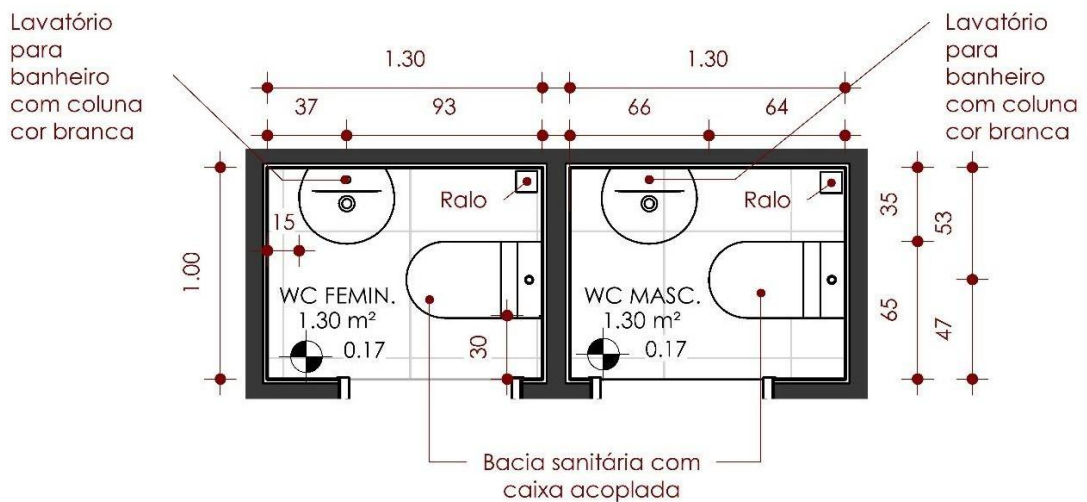
Figura 47 — Banheiro feminino e masculino

O banheiro atualmente disponível na UBS é de uso unissex e não possui adaptações para atender mais de uma pessoa simultaneamente. Diante dessa limitação, a nova proposta prevê a implementação de banheiros separados por gênero, masculino e feminino, com dimensões detalhadas na Figura 47.

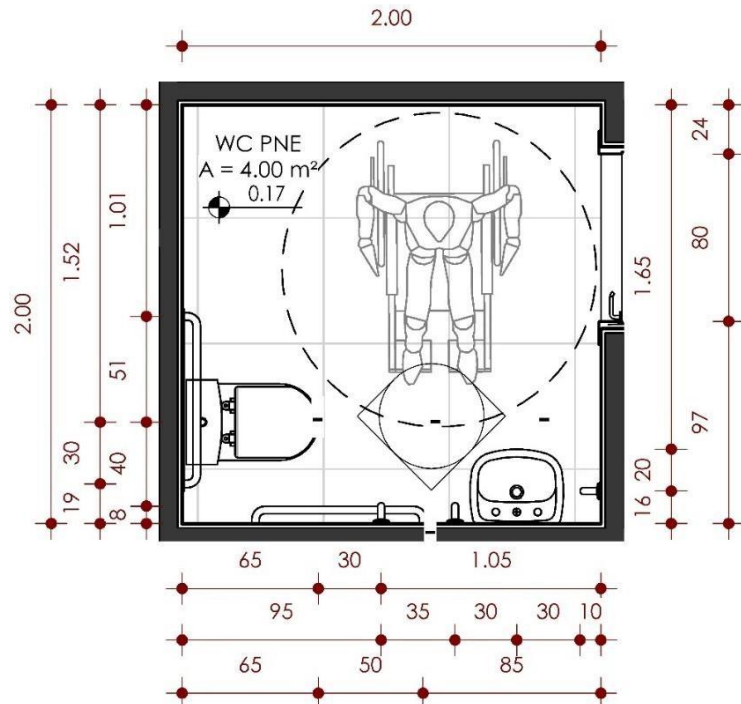
Figura 48 — Banheiro PNE

Além disso, torna-se imprescindível a construção de um sanitário acessível, projetado para atender pessoas com deficiência ou mobilidade reduzida, conforme ilustrado na Figura 48.

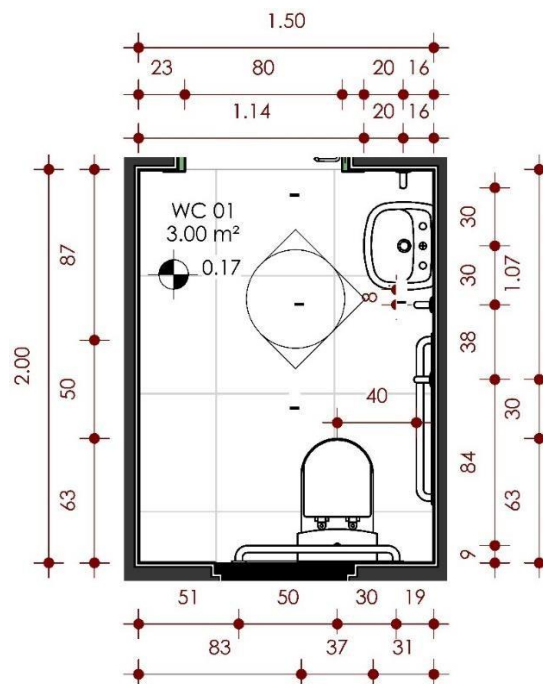
Figura 49 — Banheiro sala da enfermeira técnica

Ademais, a adequação do banheiro localizado na sala da enfermeira técnica (Figura 49) tornou-se necessária, considerando que esse ambiente é utilizado por pacientes para a troca de vestimentas antes da realização de determinados exames.

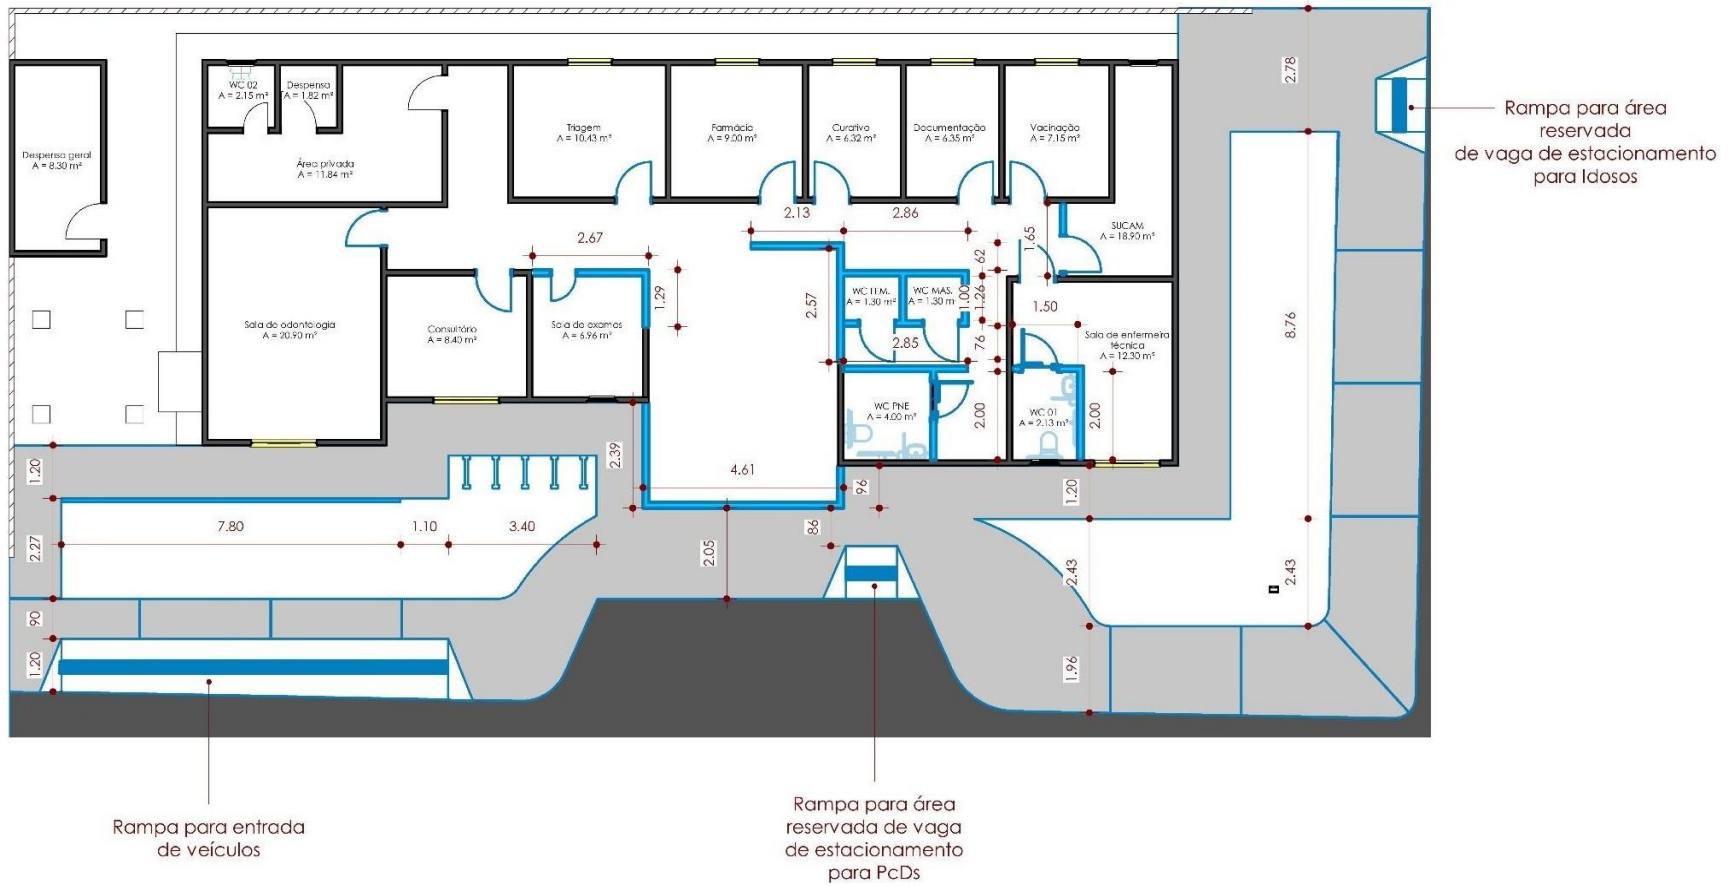
Figura 51 — Planta construir

Já a Figura 51 exhibe as novas construções planejadas, incluindo a criação de espaços acessíveis, ajustes nos sanitários e reorganização dos ambientes internos, garantindo melhor circulação e um atendimento mais eficiente e inclusivo.

OBSERVAÇÃO³: AS PORTAS QUE SERAM USADAS PARA SUBSTITUIR AS ANTIGAS DEVEM TER 0,80X2,10 M, CONFORME A NBR 9050:2020;
