**UNIVERSIDADE FEDERAL DO OESTE DO PARÁ
CAMPUS UNIVERSITÁRIO DE ITAITUBA
BACHARELADO EM ENGENHARIA CIVIL**

**ANÁLISE DE PATOLOGIAS EM TRECHOS DA RODOVIA TRANSAMAZÔNICA
(BR-230), LOCALIZADO NO MUNICÍPIO DE ITAITUBA PARÁ**

Trabalho de Conclusão de Curso apresentado ao curso de Engenharia Civil da Universidade Federal do Oeste do Pará – Campus Itaituba, como requisito parcial para obtenção do grau de bacharel em Engenharia Civil.

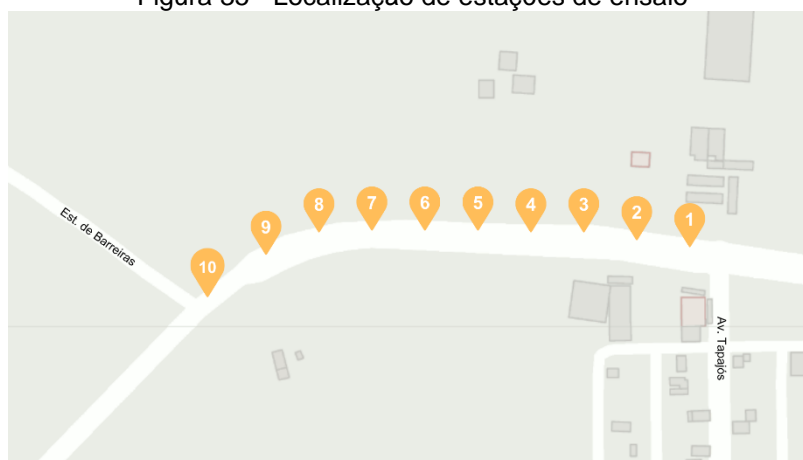
Figura 35 - Localização de estações de ensaio

No primeiro trecho, foram estabelecidas 10 estações de ensaio, conforme ilustra a Figura 35. Não foi possível avaliar a pista da direita, no sentido de ida ao porto da balsa, por essa pista não apresentar uma capa rolante bem pavimentada, inviabilizando tanto a avaliação visual, quanto a realização do ensaio de mancha de areia.

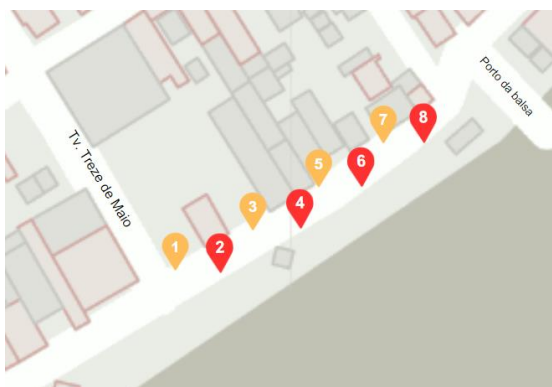
Figura 38 - Locação de estações do trecho 2

No trecho 2 da rodovia BR-230, foram estabelecidas 8 estações de ensaio para avaliar a condição do pavimento, conforme ilustrado na Figura 38. Diferentemente do trecho 1, todas as estações puderam ser avaliadas, já que a pista estava em condições adequadas, permitindo tanto a avaliação visual quanto a realização do ensaio de mancha de areia.
