**UNIVERSIDADE FEDERAL DO OESTE DO PARÁ – UFOPA
CAMPUS UNIVERSITÁRIO DE ITAITUBA – CITB
BACHARELADO EM ENGENHARIA CIVIL – BEC**

**ANÁLISE DA SEGURANÇA ESTRUTURAL EM VIGAS DE CONCRETO ARMADO
DE UMA EDIFICAÇÃO NO MUNICÍPIO DE ITAITUBA - PA**

Monografia apresentada ao curso de Engenharia Civil para
obtenção do título de Bacharel em Engenharia Civil da
Universidade Federal do Oeste do Pará do Campus
Universitário de Itaituba.

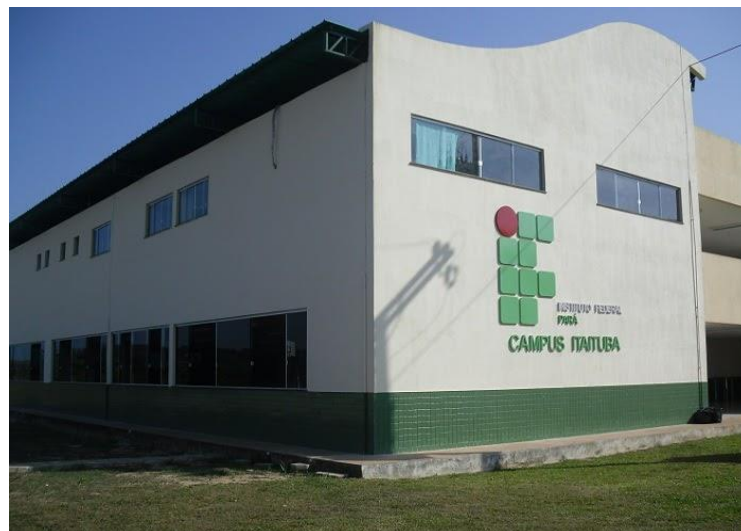
Figura 13 - Construção onde estão presentes as fissuras.

As patologias surgiram nas vigas do térreo e cobertura, apenas no bloco de ensino é possível verificar se há fissuras nas vigas, devido a existência do forro nos ambientes não foram verificados a existência de fissuras nas demais vigas do prédio. A figura 13 mostra a estrutura onde estão localizadas as fissuras.

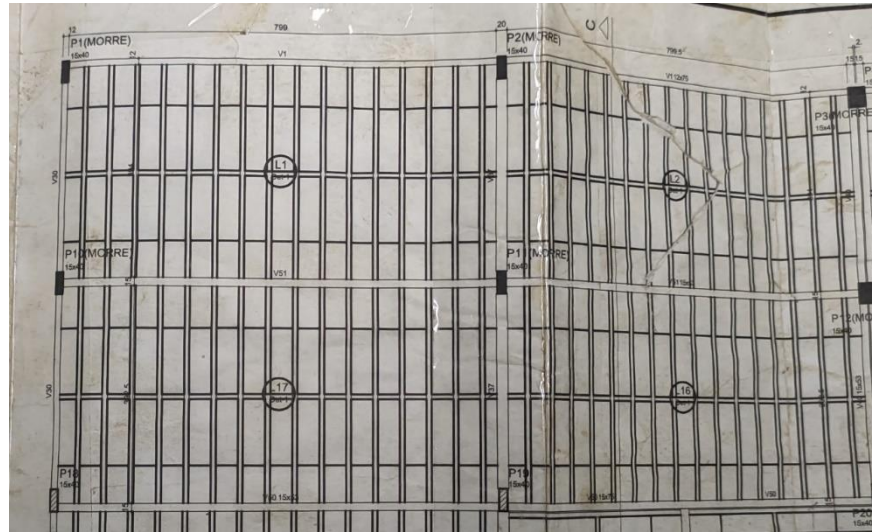
Figura 23 - Planta de forma da cobertura.

Na figura 23 são apresentados as dimensões e seções das vigas V50 e V51 na planta de forma da cobertura.

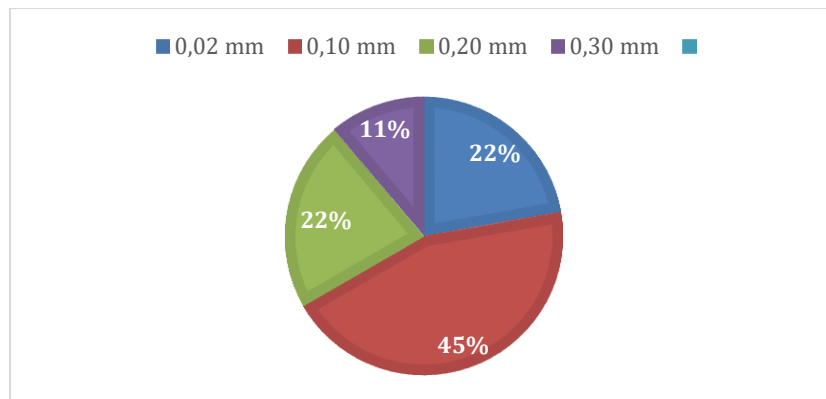
Gráfico 1- Percentual de fissuras encontradas na edificação.

A maior concentração de fissuras na estrutura foi no meio do vão das vigas e próximo aos apoios. A viga 52, no seu vão 3, foi a que apresentou maior quantidade de fissuras, um total de 4 fissuras de diferentes tamanhos de aberturas, distribuídas no meio do vão e próximo aos apoios dos pilares. Os valores da tabela 13.4 da NBR 6118/2014 consideram a abertura máxima 0,3 mm considerando a classe de agressividade ambiental 2 para o estado limite de serviço em vigas de concreto armado.
